# Korrosionsschutz bei der Instandsetzung des Wiener Palmenhauses

Mag. Dr. Per G.  
**FEDERSPIEL**

INGENIEURBÜRO FÜR  
CHEMIE IM BAUWESEN

# Sanierung Palmenhaus Schönbrunn

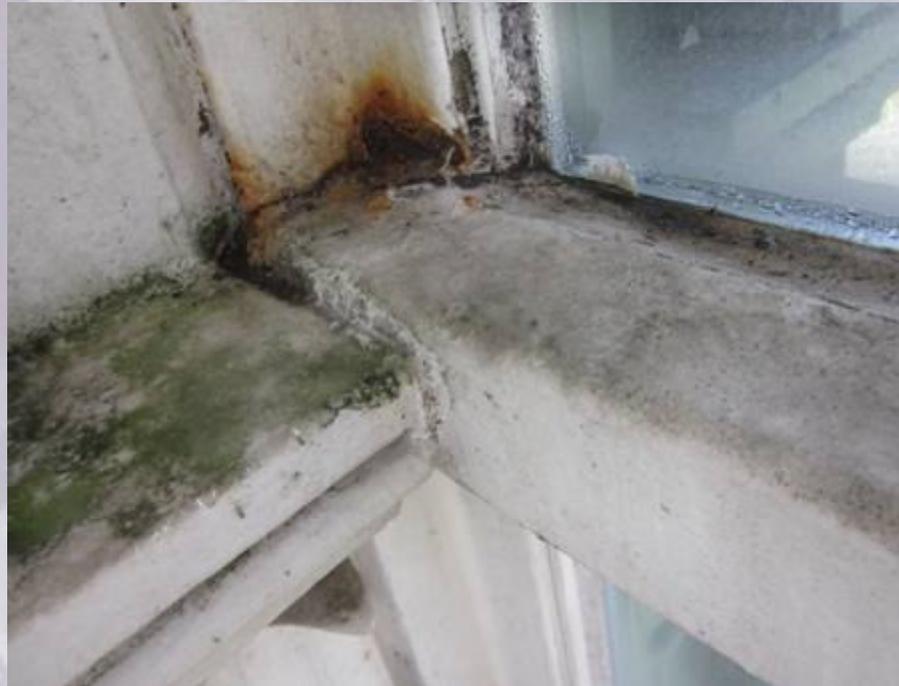
- Rahmenkonstruktion, Fensterflächen
  - Konstruktion nicht ausreichend wärmeisoliert
  - Rahmen kälter als Taupunkt → Kondensation

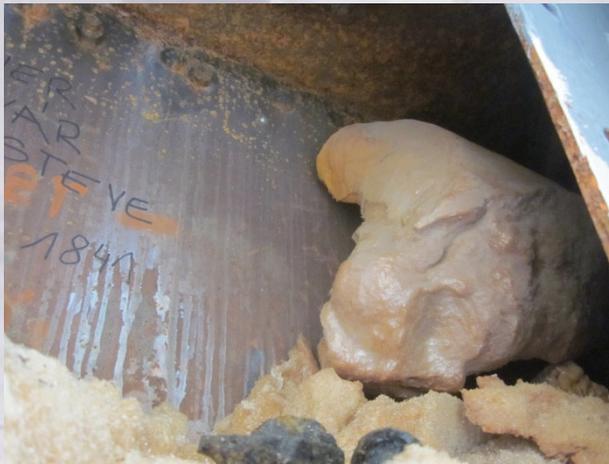
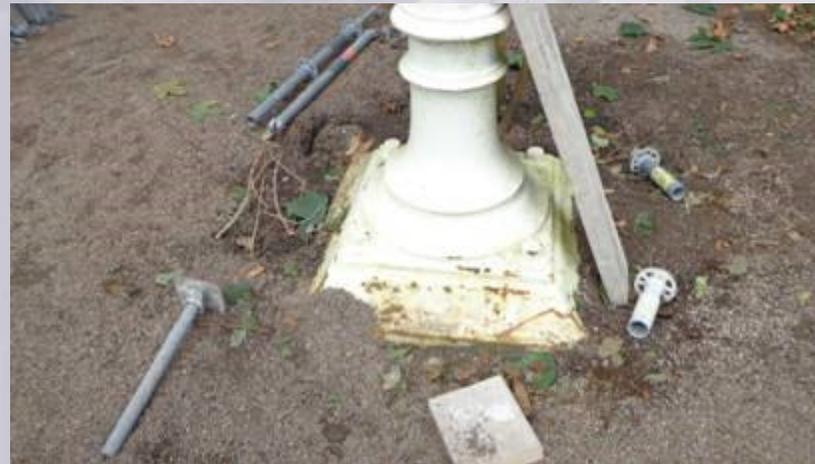
- Knotenpunkte Gebäudekanten: besonders starke Temperaturdifferenzen, Exponiertheit
- Hohlkästen, Hohlbauteile: besonders sorgfältige Bearbeitung notwendig
- Spezielle Strukturen: Stützpfeiler innen, erdberührte Teile

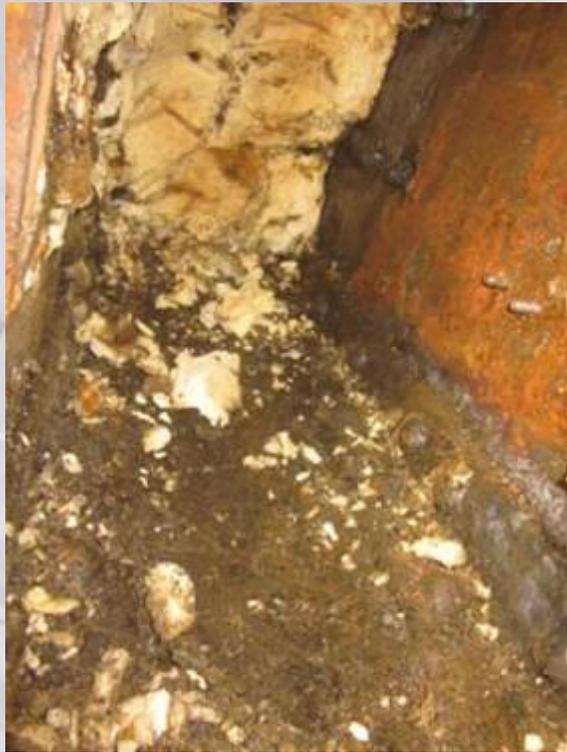
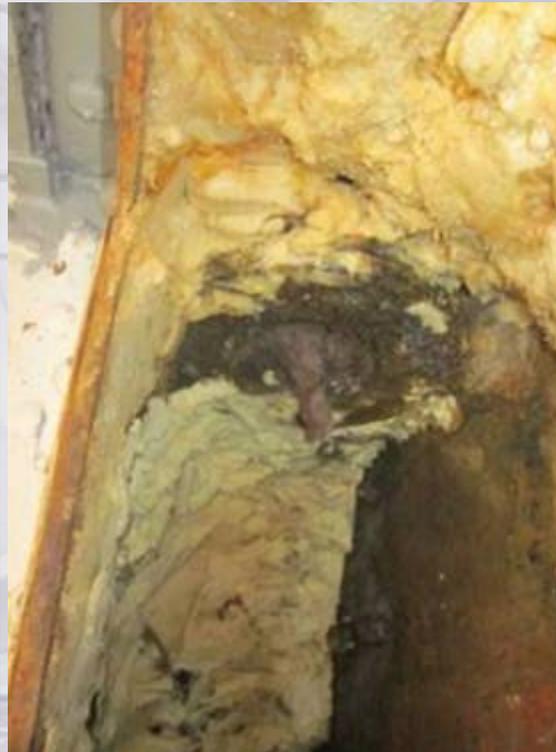
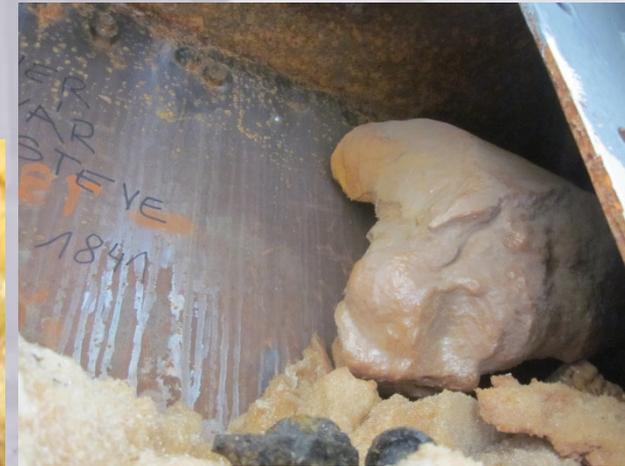
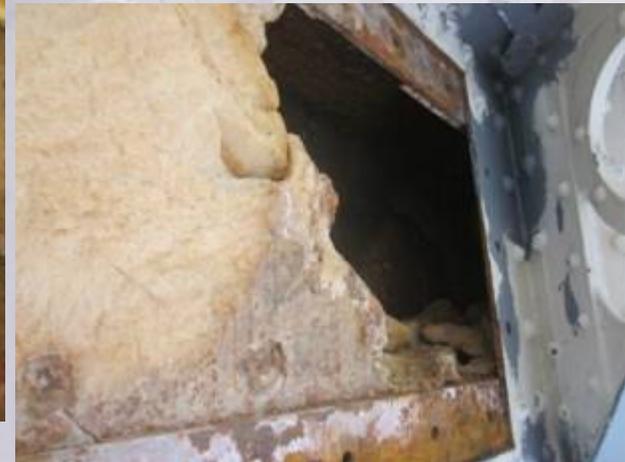
# Zustand der Altbeschichtung und Konstruktion (4)

- Hohlkammern und -räume

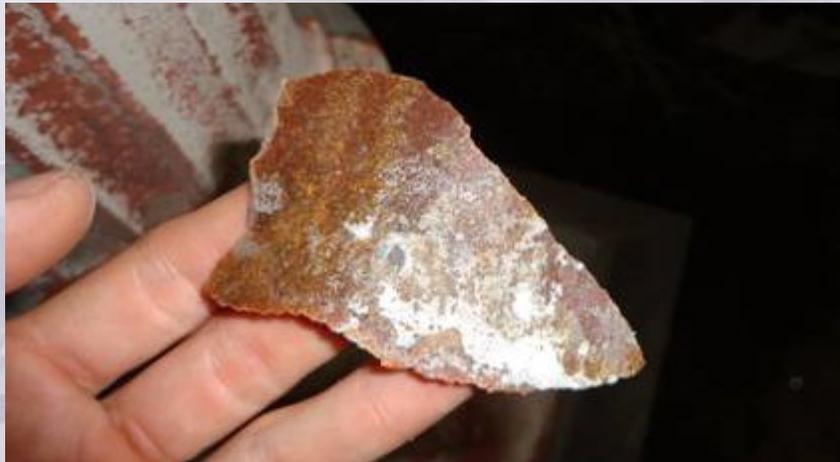
- Schichtaufbau:
  - Grundierung: Alkydharz mit Bleipigmenten
  - Deckbeschichtung: Chlorkautschuk

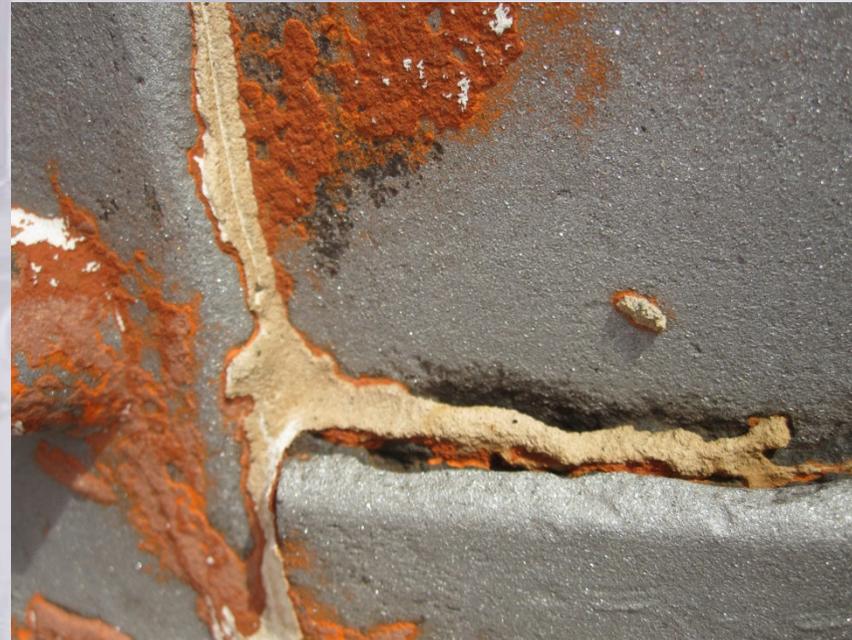
- Im Zuge der Sanierung von 1990 wurden nahezu alle Öffnungen/Fugen sowie die Hohlkästen abgedichtet/gedämmt.
  - Eintretendes Wasser kann nicht mehr entweichen
  - Korrosion.
- Ziel der jetzigen Sanierung: Fugen offenlassen
  - Ermöglichen von Ventilation

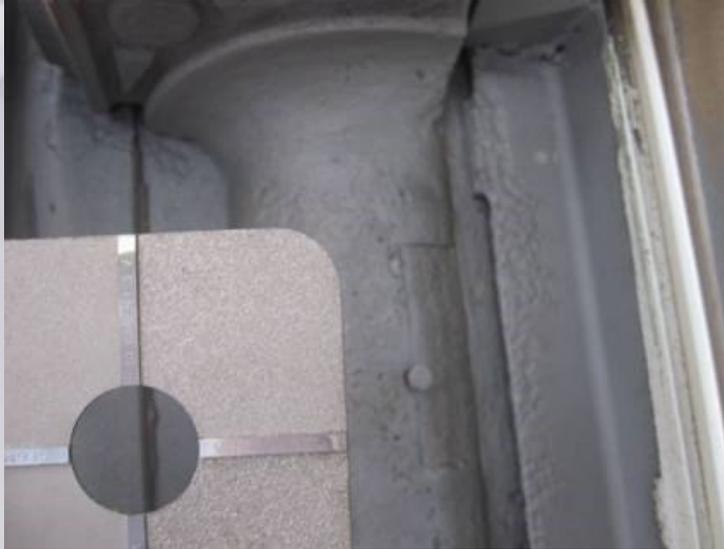
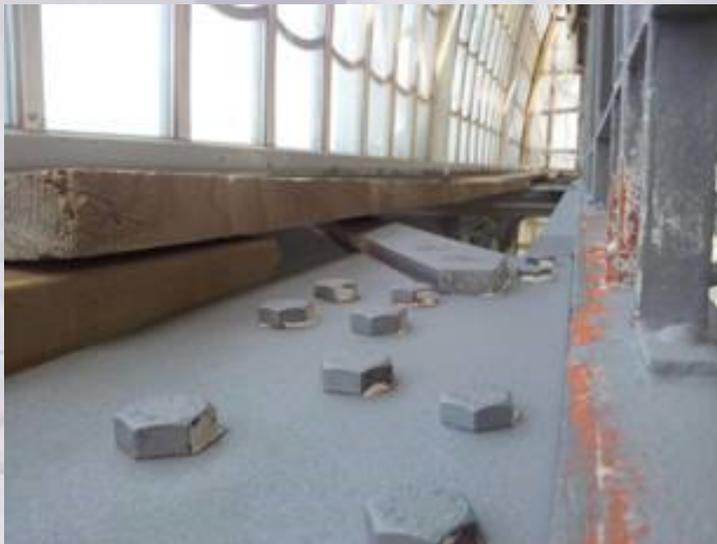
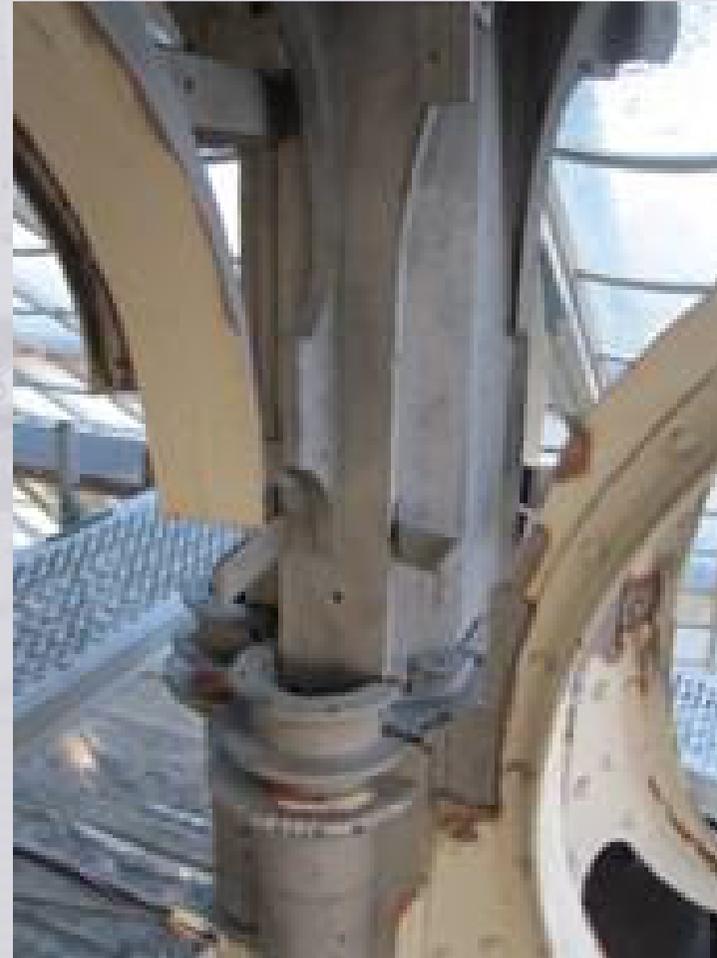
# Vollflächig gestrahlte Bereiche

- Vollflächig gestrahlte Bereiche
  - Gusseisen ist extrem hart
  - spezifizierte Oberflächenrauigkeit schwer zu erreichen
  - Passendes Strahlmittel verwendet: Fa.Eder Sintox (Al-Silikat)
    - Hart und staubt wenig

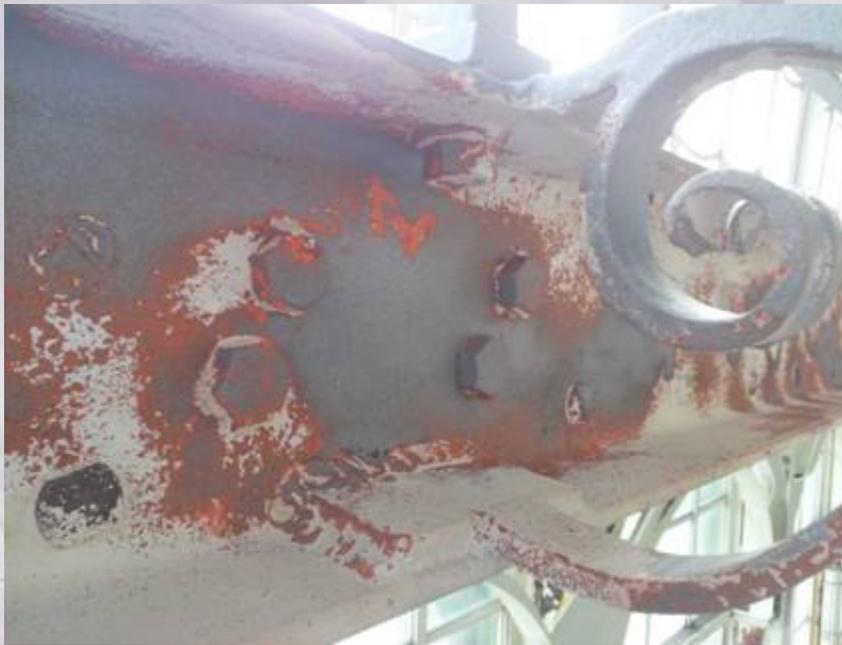
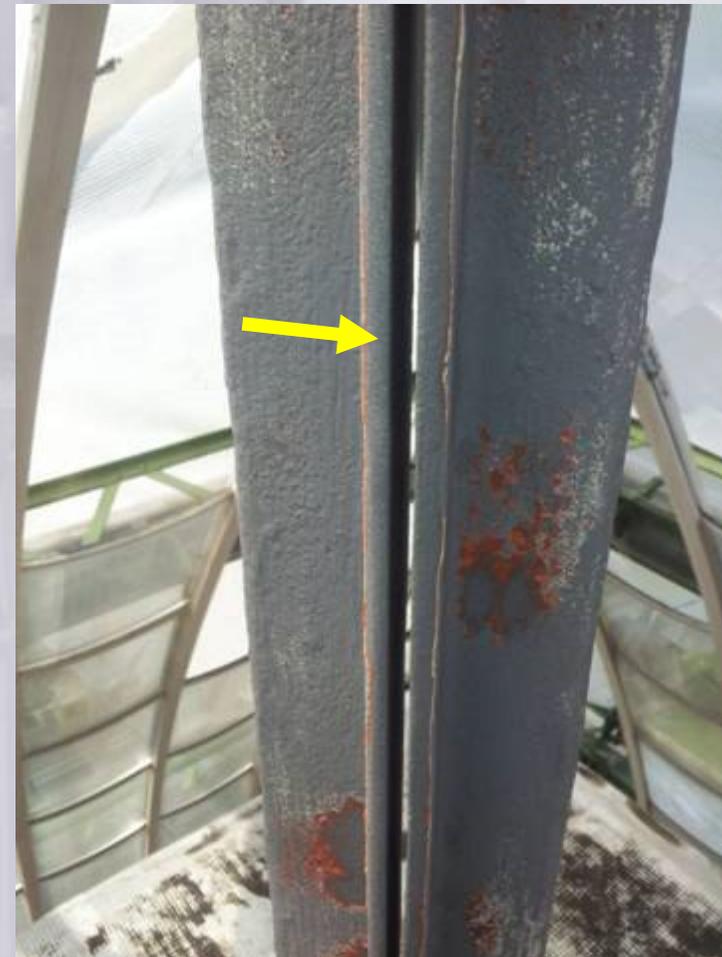
- Intakte Altbeschichtung teilweise belassen, angesweept.

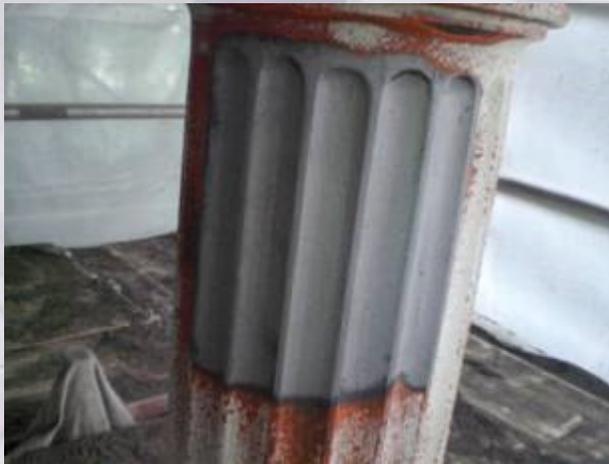
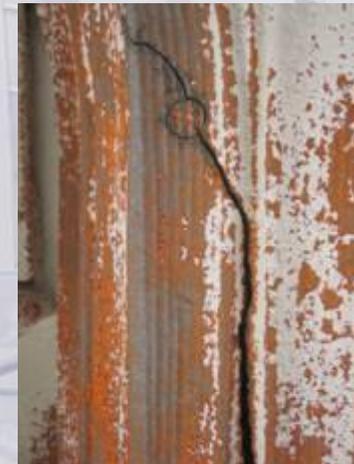
- „Anlaufen“ der gestrahlten Bereiche unmittelbar nach dem Druckluftstrahlen
  - Grund: Salzbelegung (auch Fe Salze)
- → Abhilfe „theoretisch“: Zusätzliche Waschvorgänge
- → Abhilfe „tatsächlich“: Wiederholtes Druckluftstrahlen
