# RICHTLINIE zum Stückverzinken von Stahlbauteilen

*2. Ausgabe, Jänner 2020*

## „RL – 2007 Erstellung und Hintergrund“

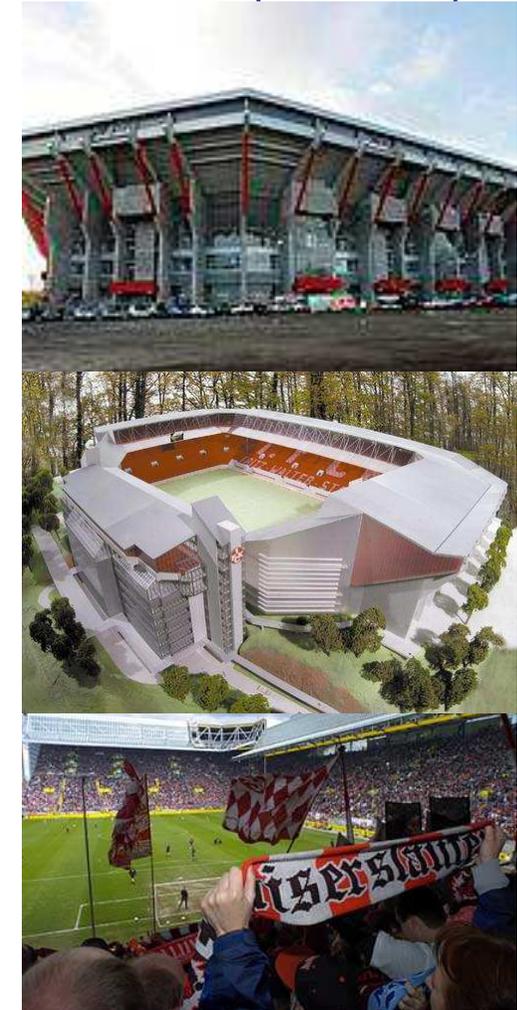
"Die Risse sehen aus wie feine Haarrisse in einem Porzellanteller", sagte Ramm. Sie seien bei der Verzinkung der Stahlkonstruktion entstanden, ein Phänomen, das immer wieder einmal im Stahlbau auftrete."

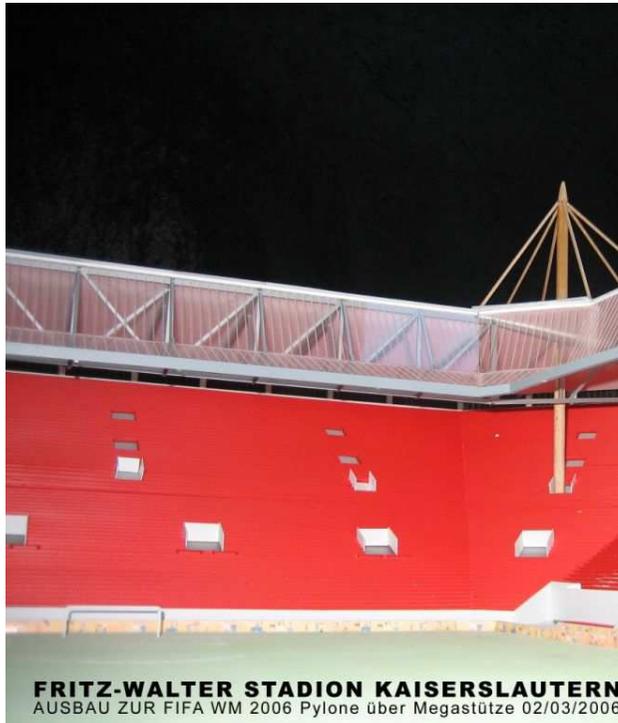
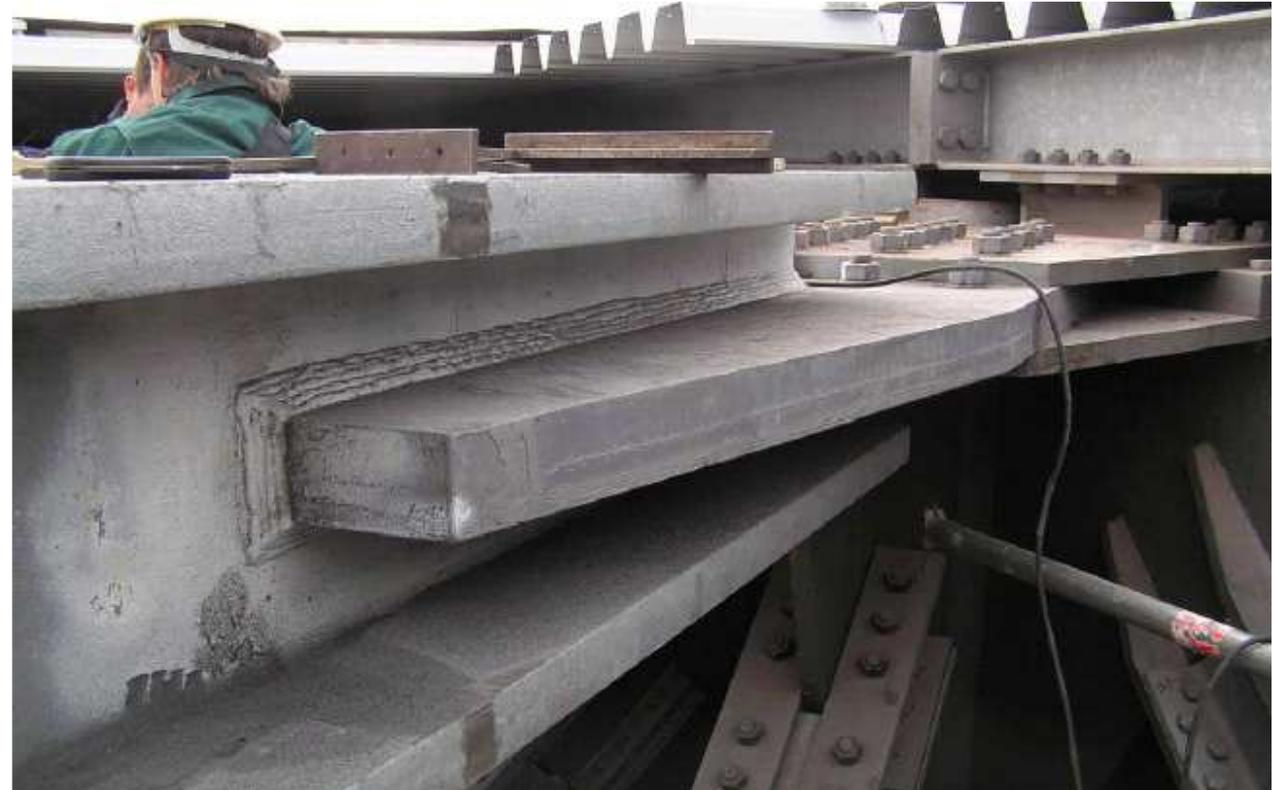
Risse teilweise auch visuell erkennbar!!

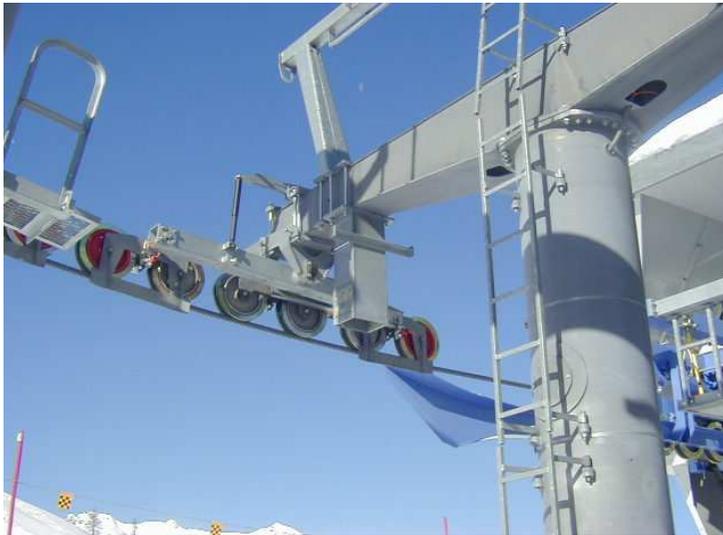
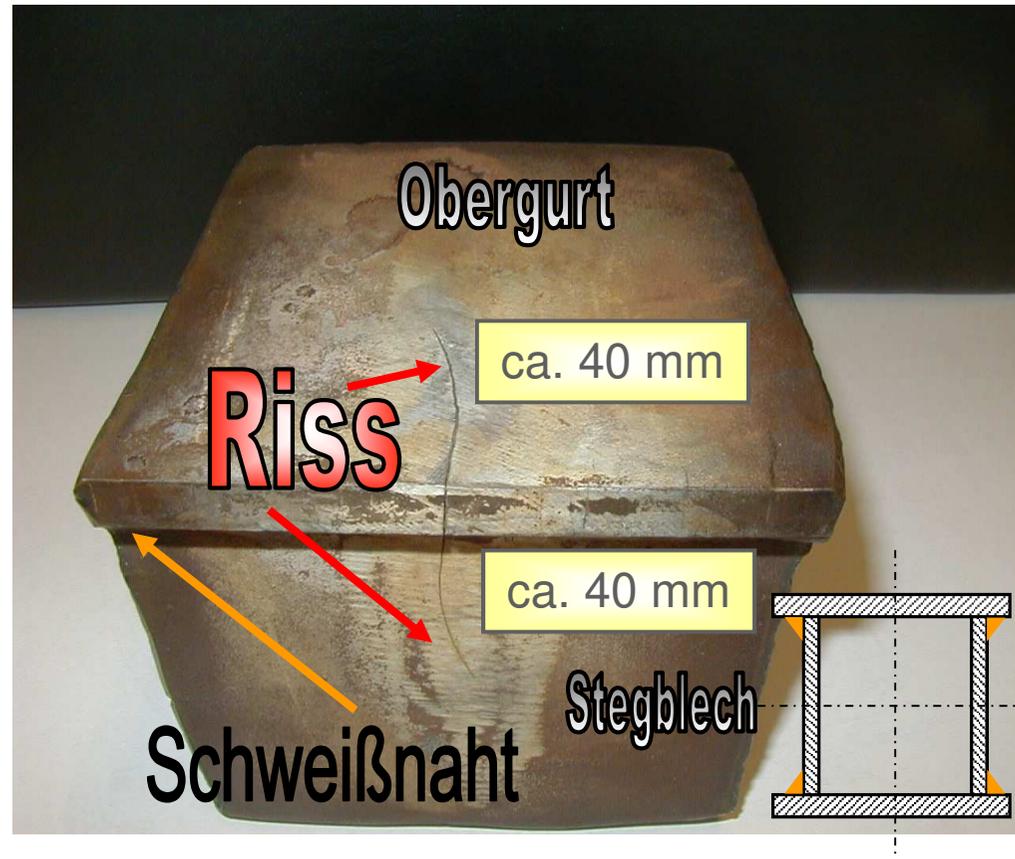
Risse bei verzinkten  
Bauteilen

„NICHT“ ersichtlich!!!

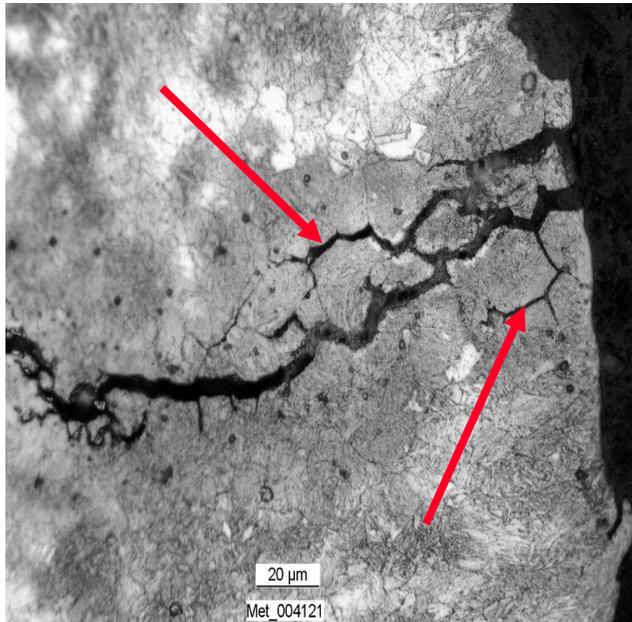
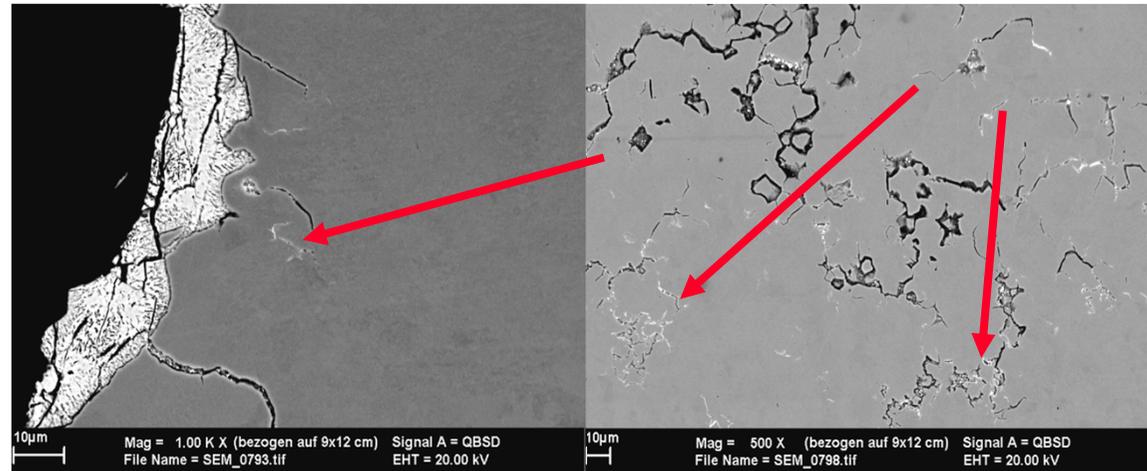
Interkristallines Neben-  
Rissssystem neben dem  
makroskopisch sichtbarem Riss!

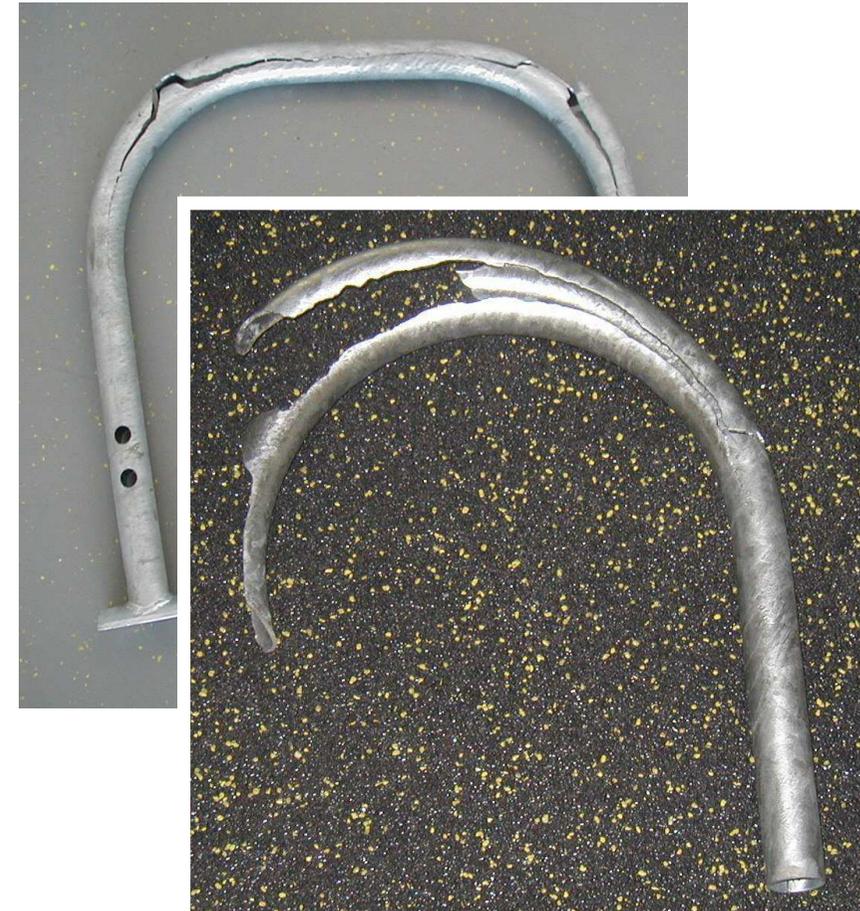
## „Flüssigmetallversprödung“!

Verzinkt in Polen 2000 (*DSV EMPA*)!

Fast 1% Zinn im Zinkbad!

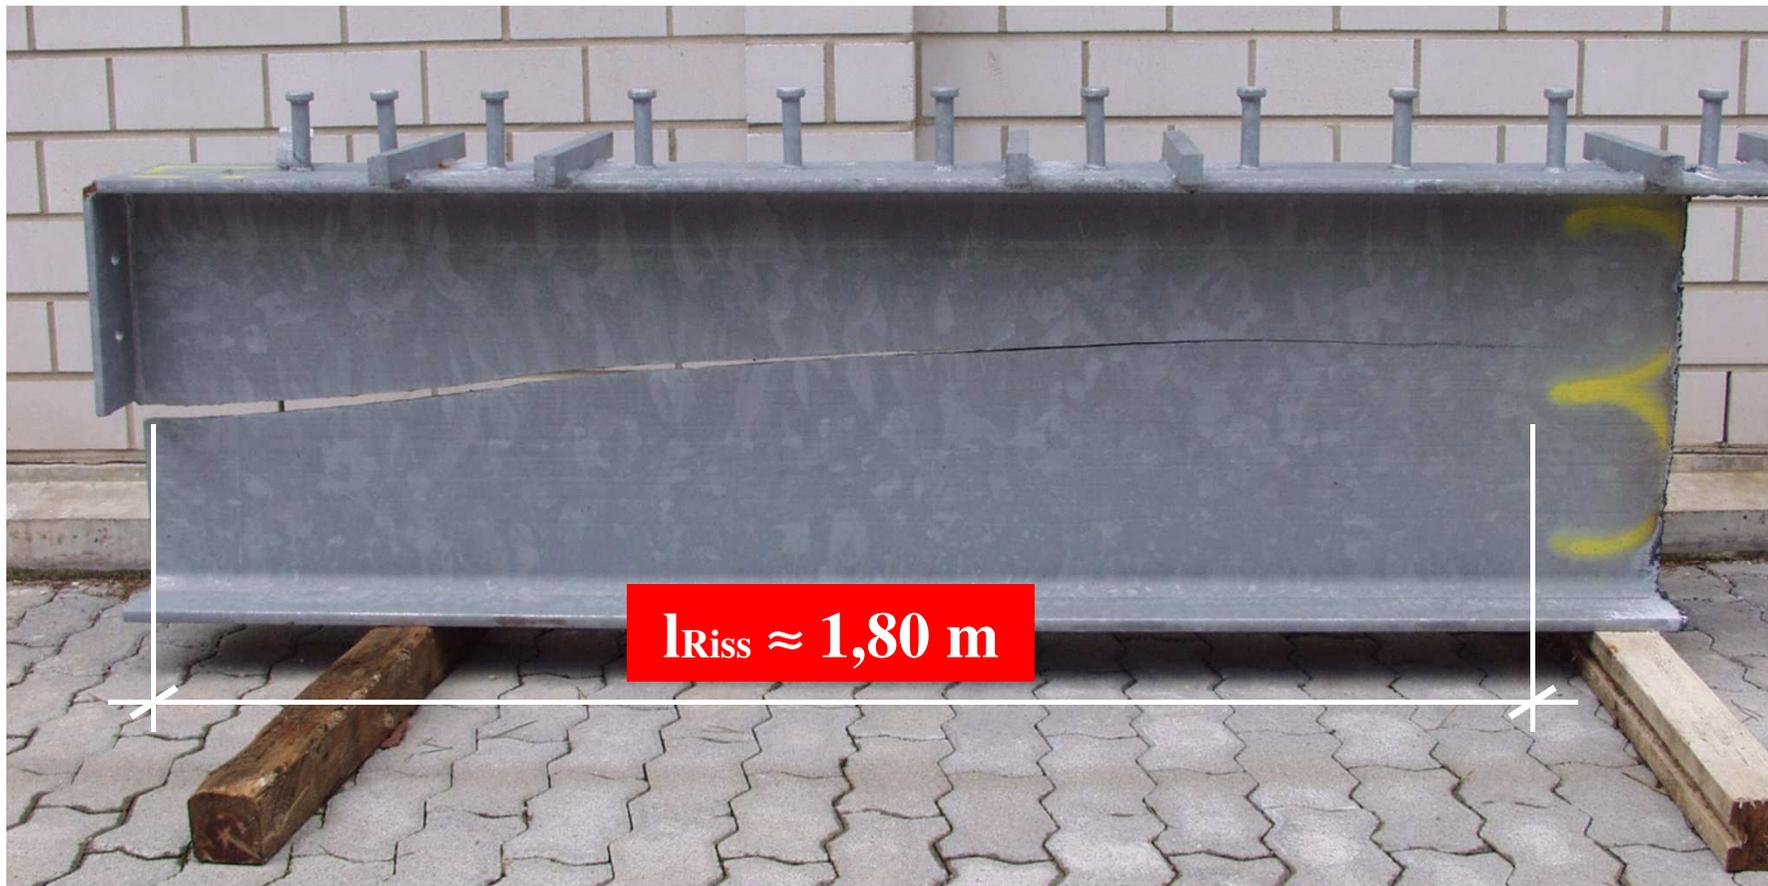
**Riss entsteht während Eintauchen in Zinkschmelze!**

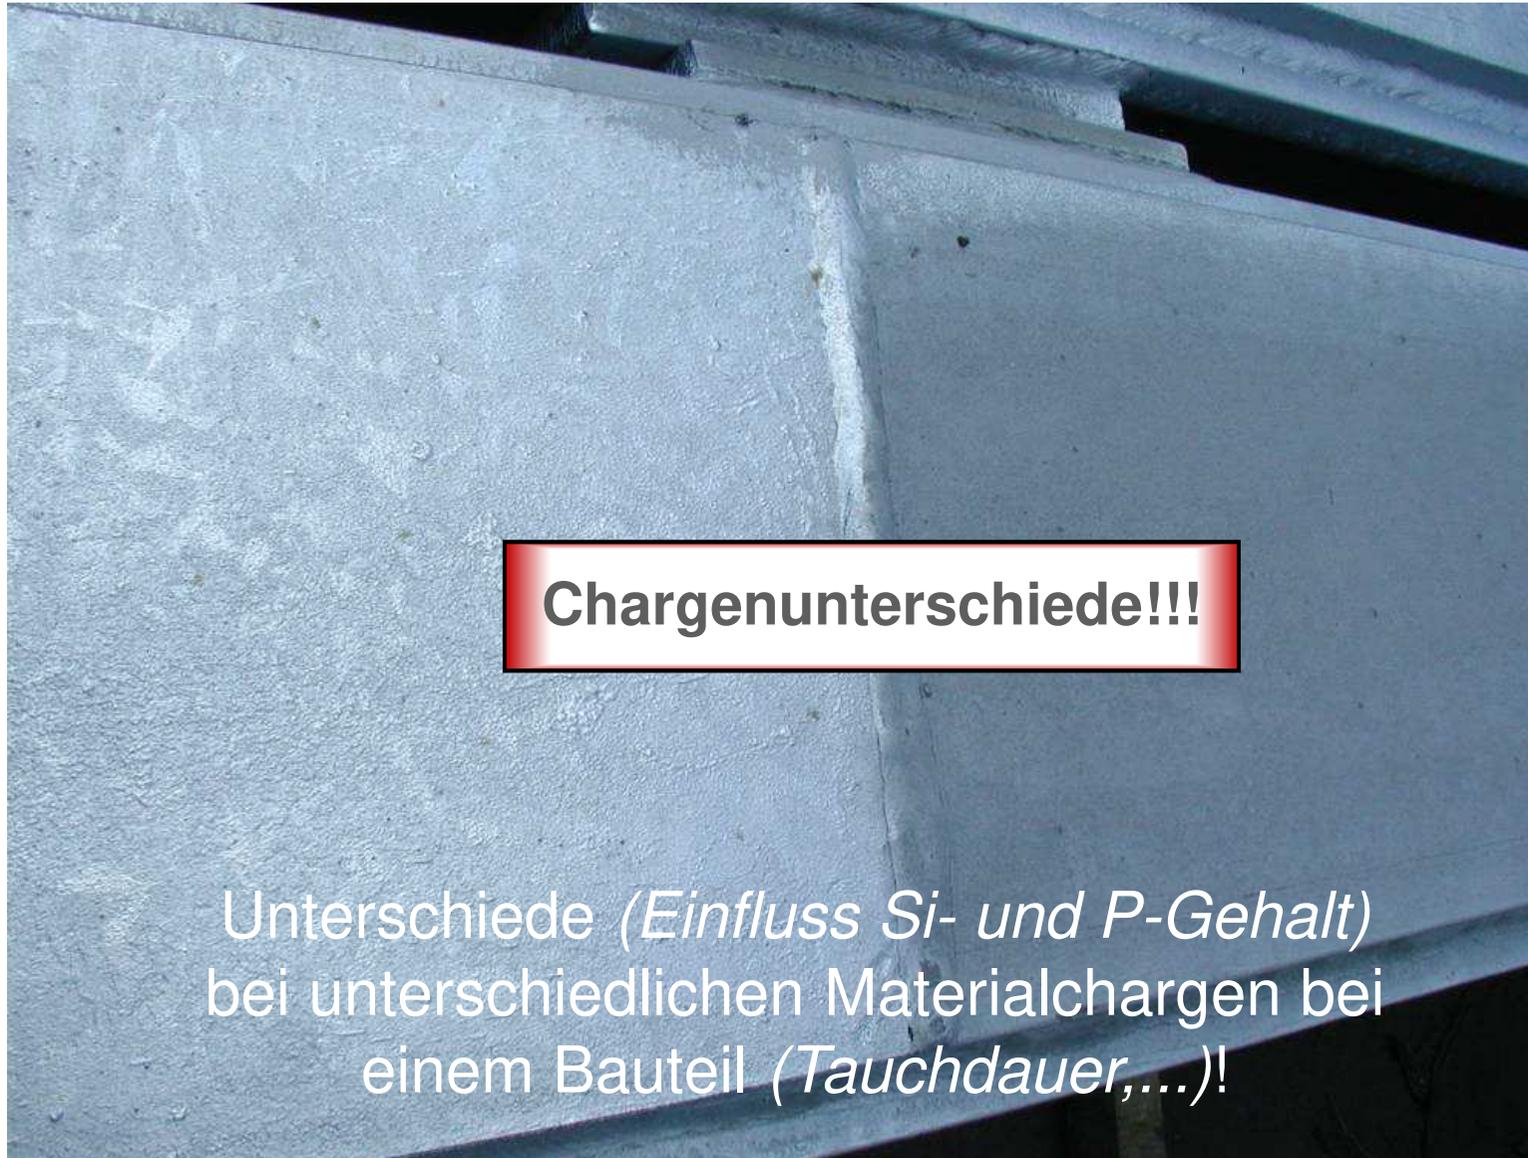
**Chargenunterschiede!!!**

Unterschiede (*Einfluss Si- und P-Gehalt*)  
bei unterschiedlichen Materialchargen bei  
einem Bauteil (*Tauchdauer,...*)!

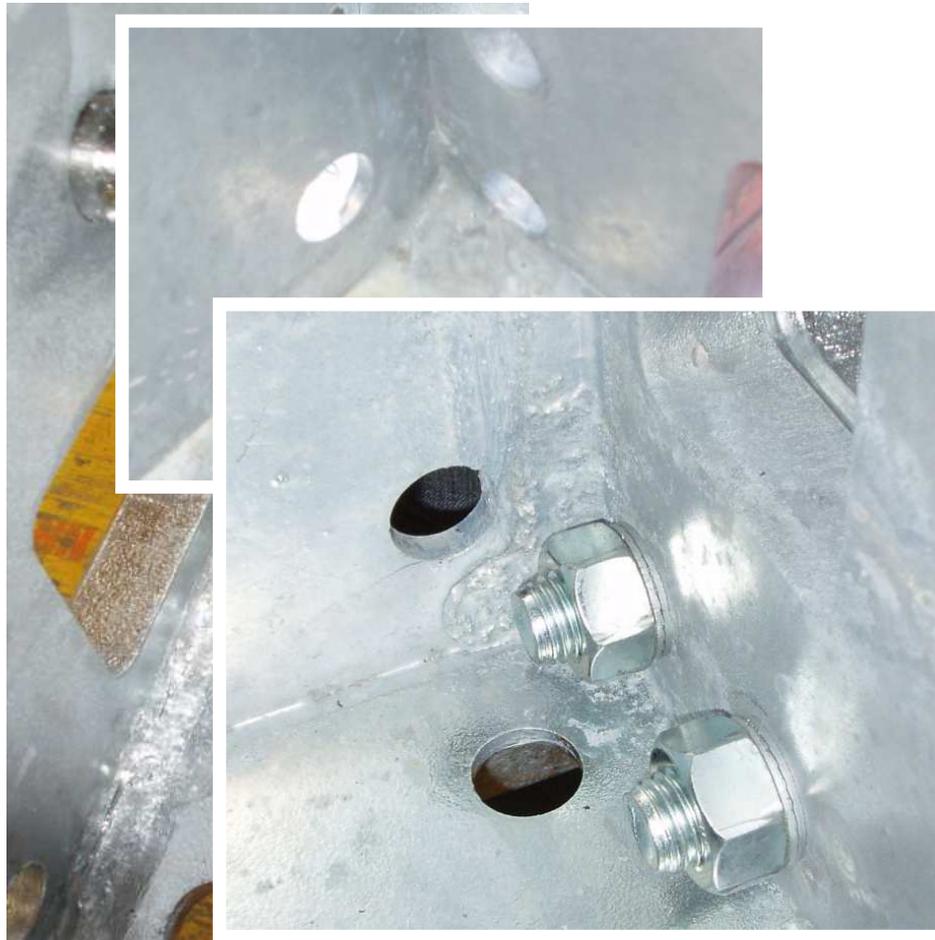
Zinkanhäufungen!  
(eventuell Entfernung)

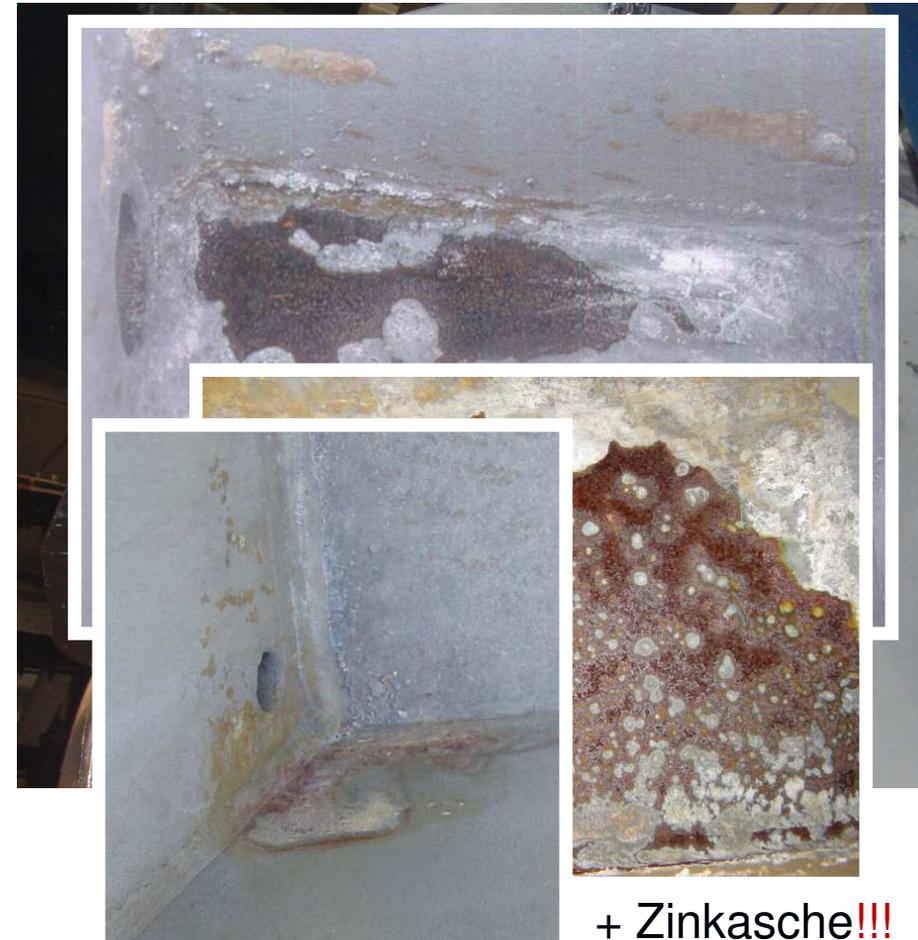
Fehlender Zink!  
(unverzinkte Stellen)

+ Zinkasche!!!

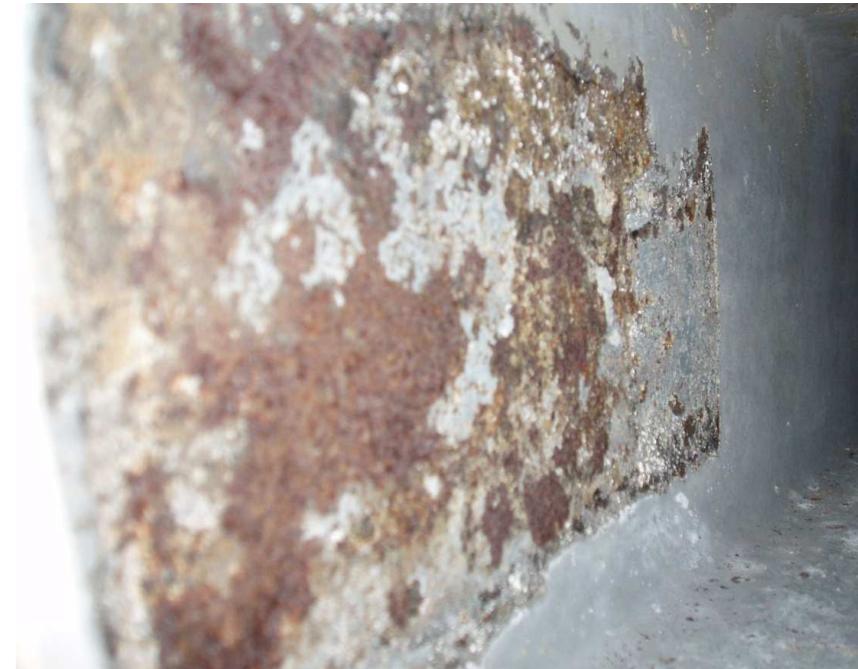
- KEIN K-Schutz!
- „Langsam-Taucher“!
- Frühzeitige Flux-Verbrennung!
- ...

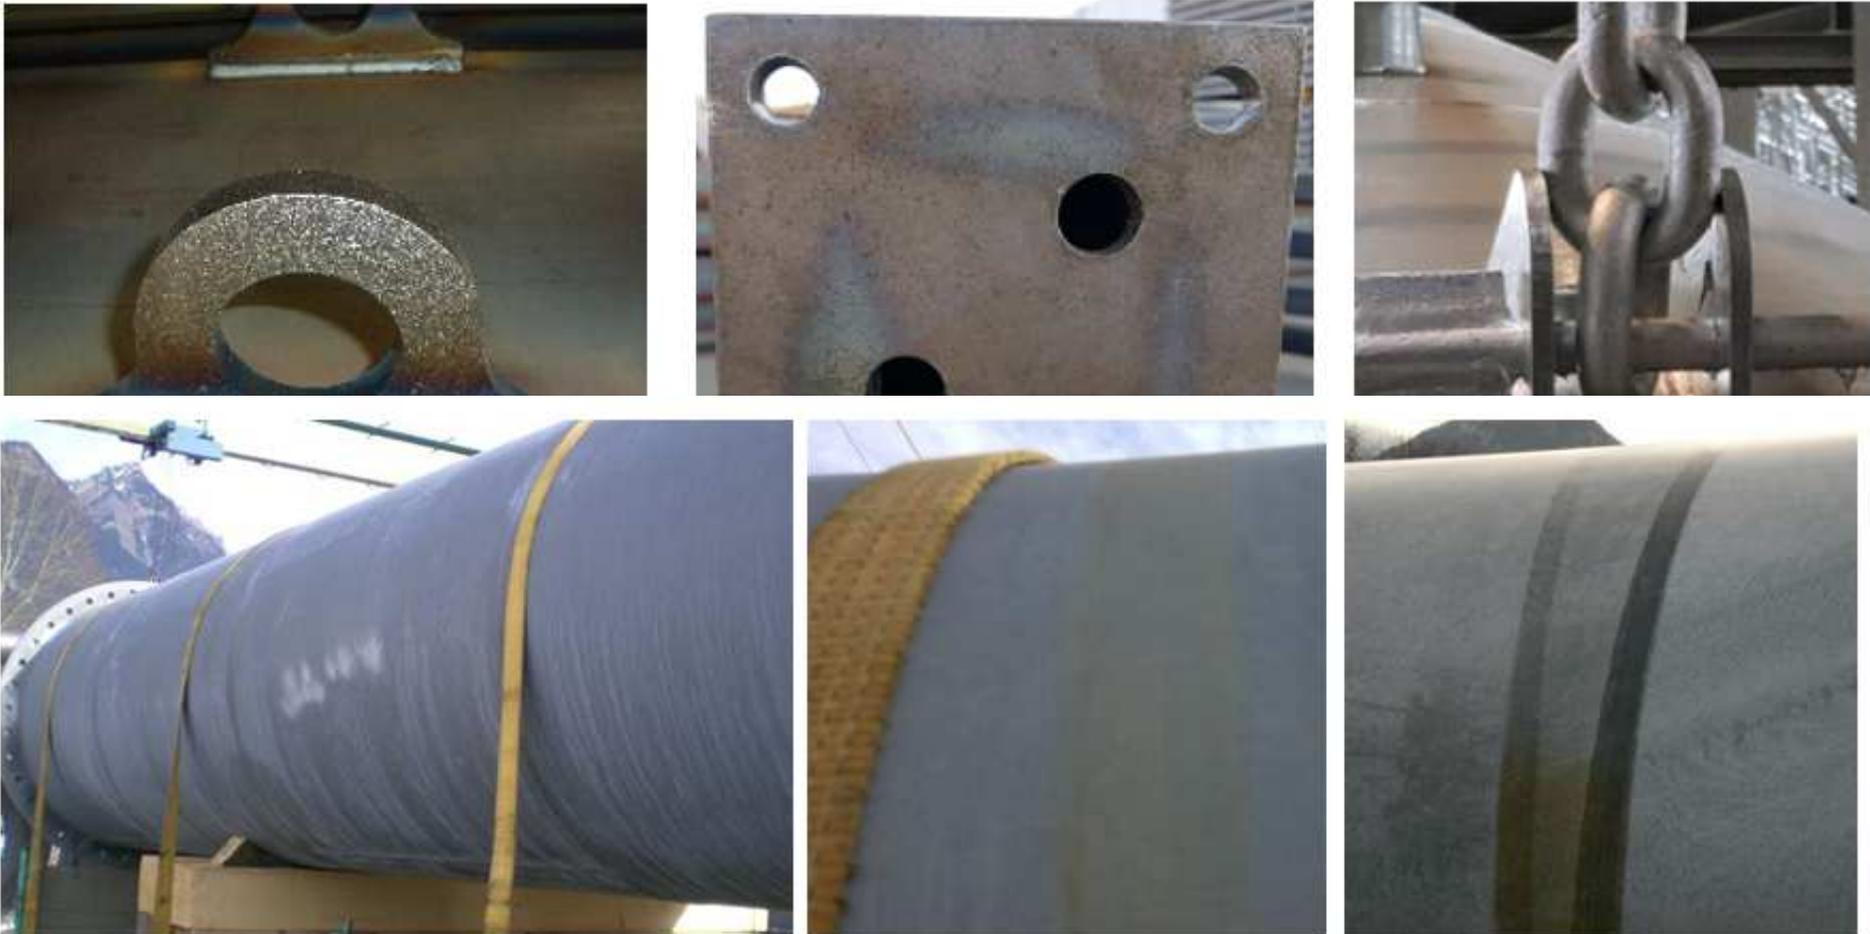
Abb. 20: Irreversible Veränderungen des Erscheinungsbildes durch „schmutzige“ Spanngurte
