# Hauptbahnhof Salzburg

- Anpassung an geänderte Normen
- Kopfbahnhof wird zum Durchgangsbahnhof
- Anpassung an geänderte Bedürfnisse der Nutzer
- Verbindung zweier Stadtteile durch Unterführung
- Verbesserung der organisatorischen Abläufe im Betrieb
- Einbau von wirtschaftlichen Einrichtungen (Shops)
- Erhalt der historischen Konstruktion (Denkmalschutz/UNESCO)
- Life Cycle Costs

## Hauptbahnhof Salzburg - Beteiligte Unternehmen

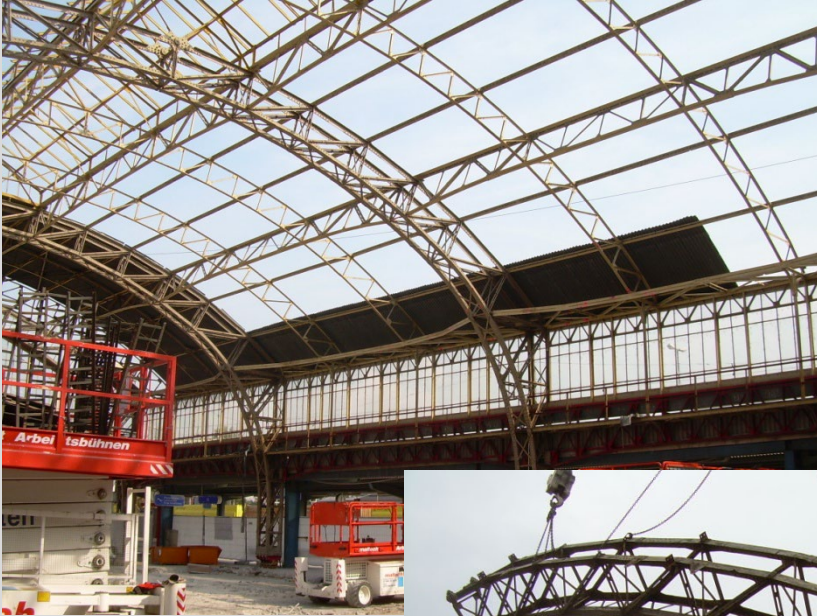
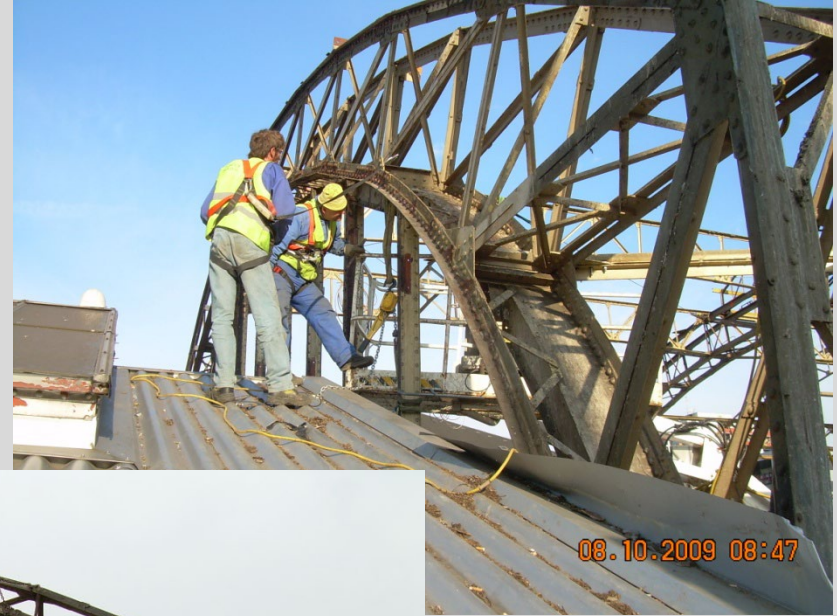
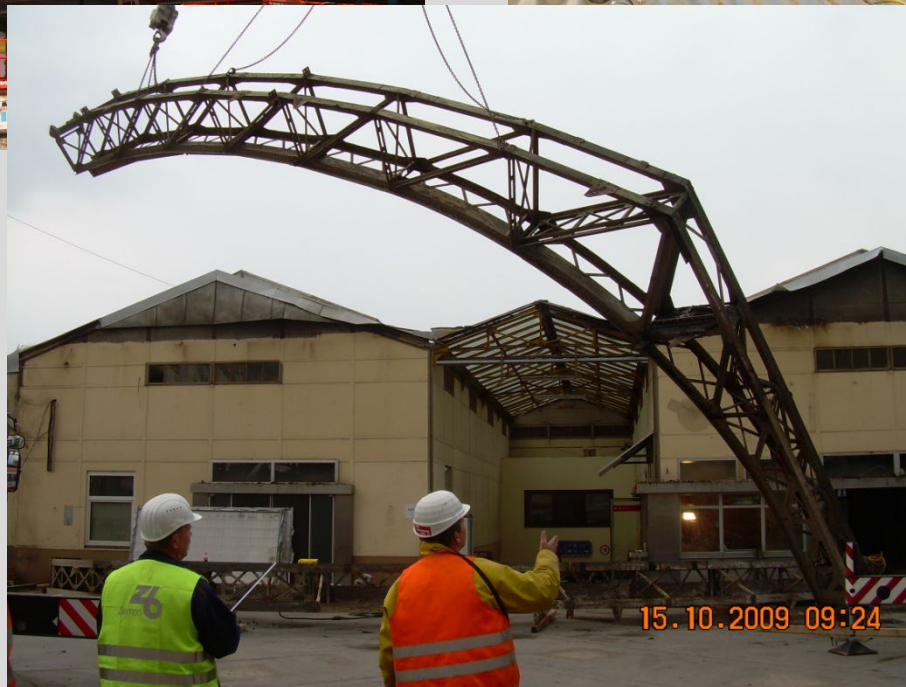
# Hauptbahnhof Salzburg 2009 Demontage hist. Konstruktion

- Der Hausbahnsteig (1864), die Stahlhalle (1907) und die Empfangshalle (1907) stehen unter Denkmalschutz
- Die gesamte Stahlhalle musste demontiert werden
- 2500 Tragelemente wurden in Polen und Aufsicht der denkmalpflegerischen Projektsteuerung:
  - numeriert
  - gesäubert,
  - sandgestrahlt,
  - teilweise verstärkt und
  - neubeschichtet
- Letztlich wurde die gesamte Konstruktion wieder errichtet

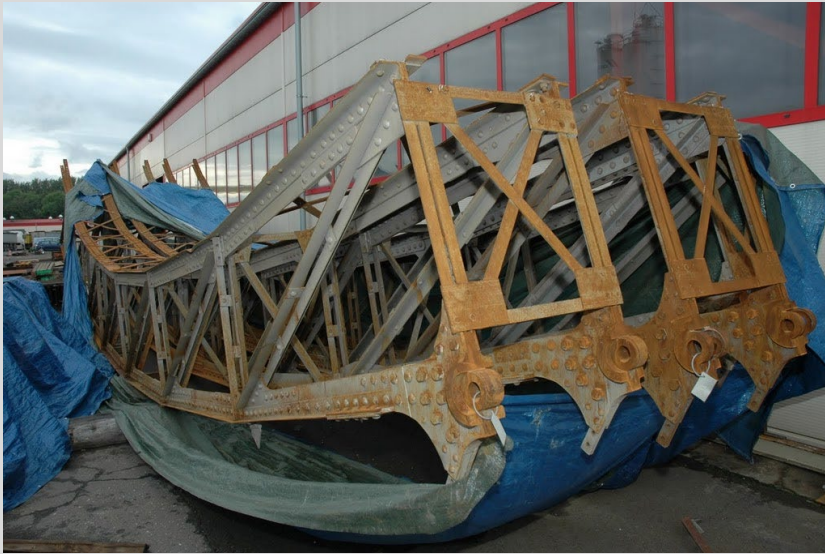
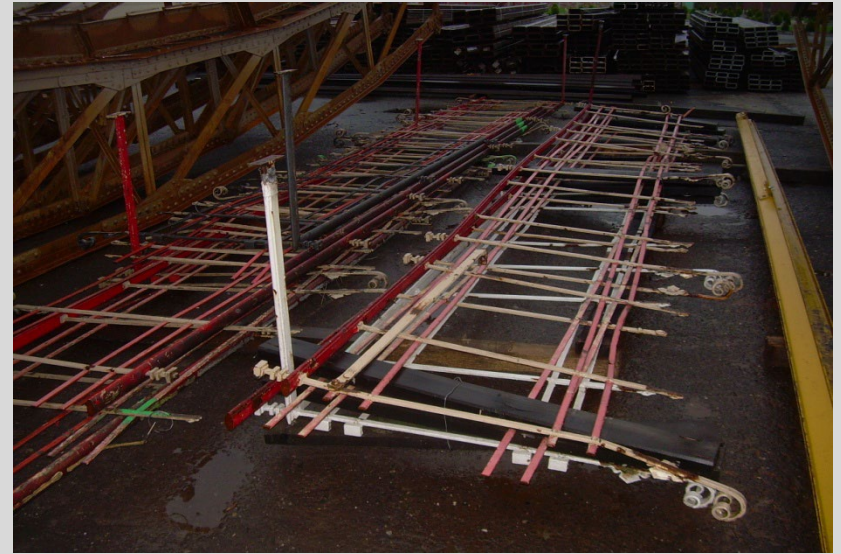
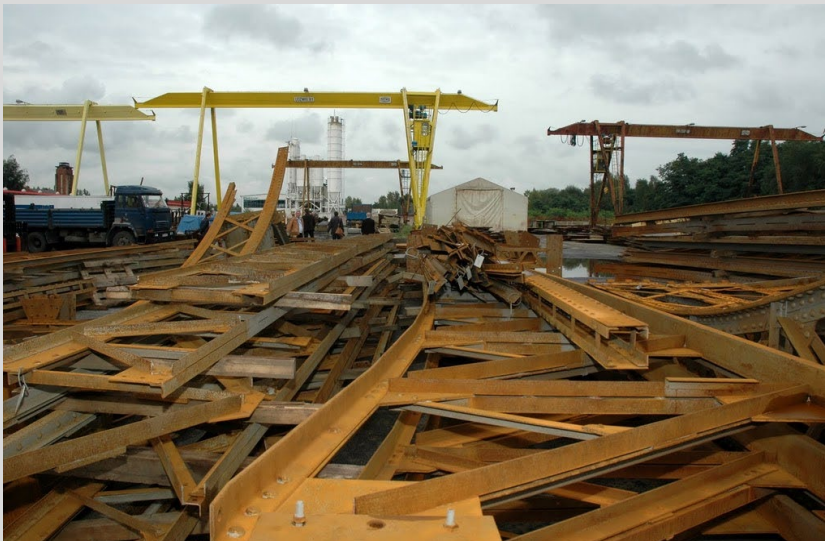
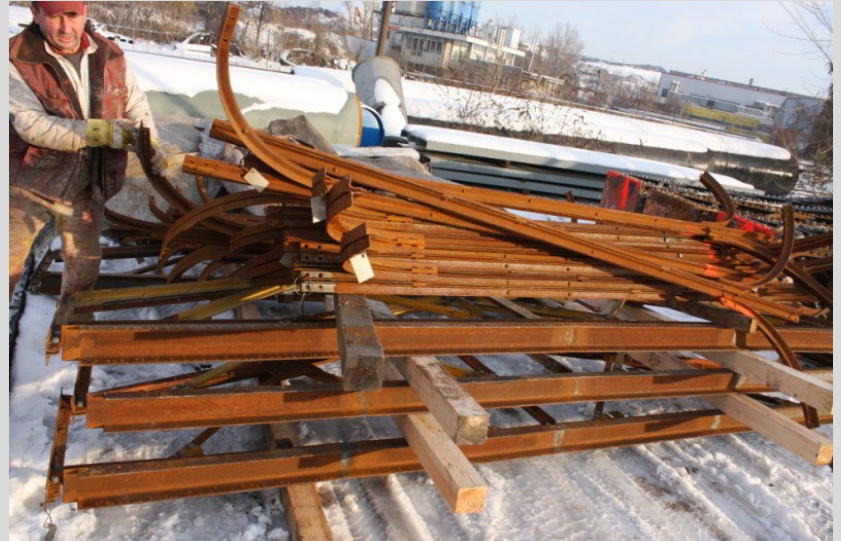
# Hauptbahnhof Salzburg 2009/2010 Sanierung hist. Konstruktion in Polen

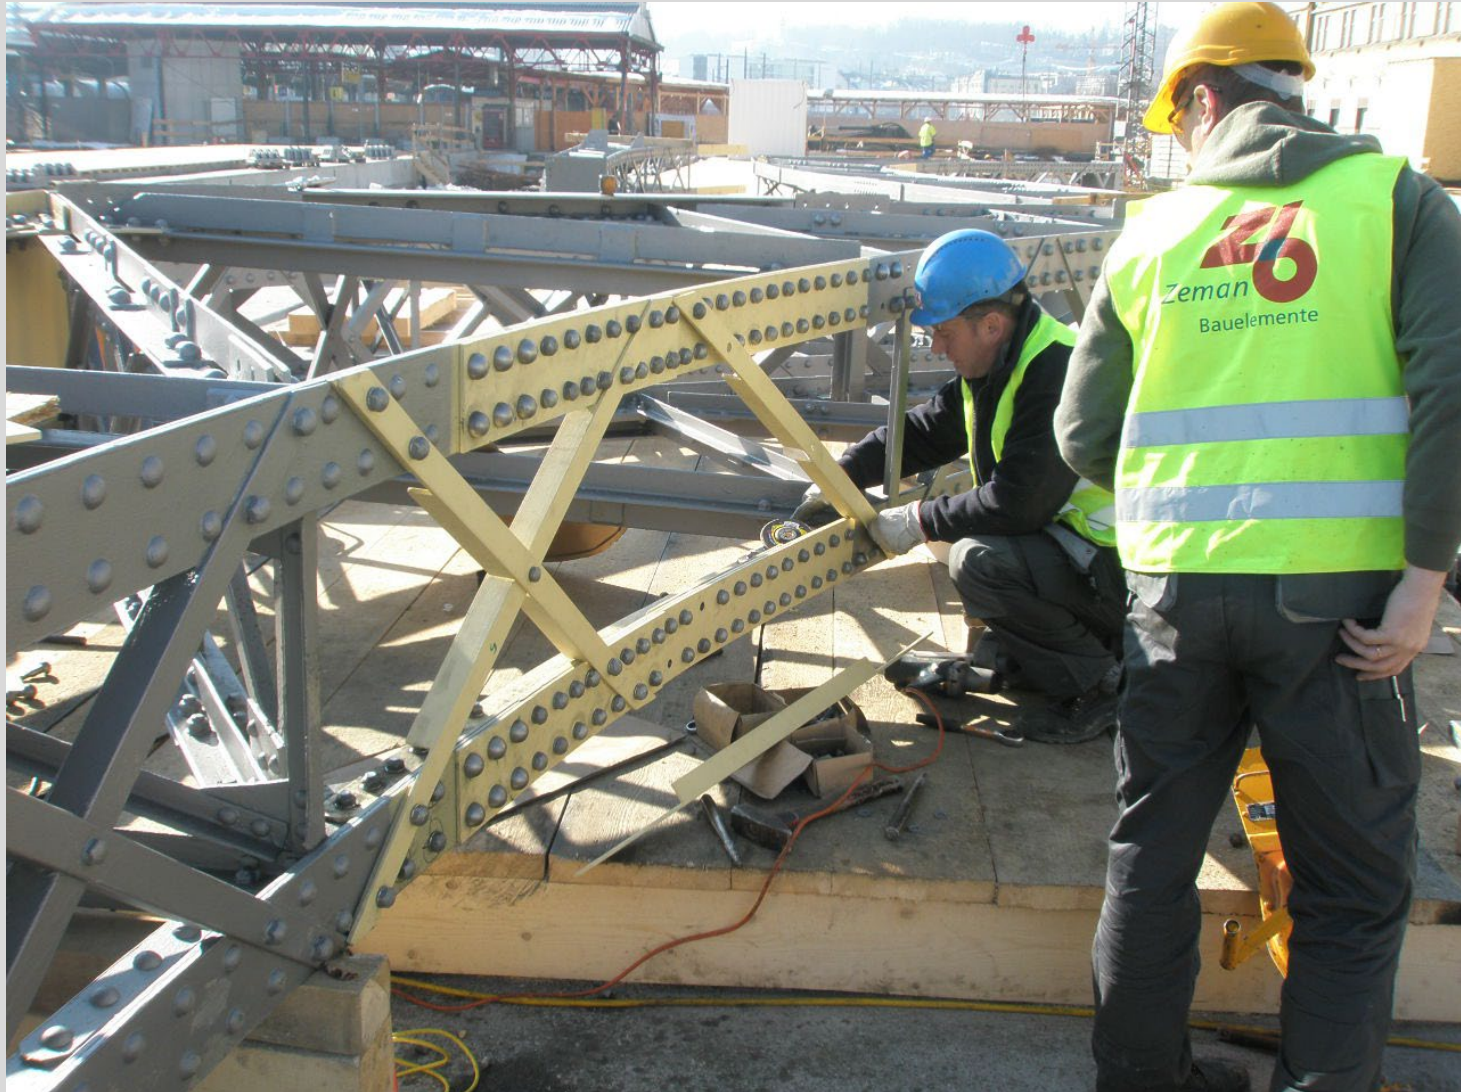
# Hauptbahnhof Salzburg - Vorzusammenbau

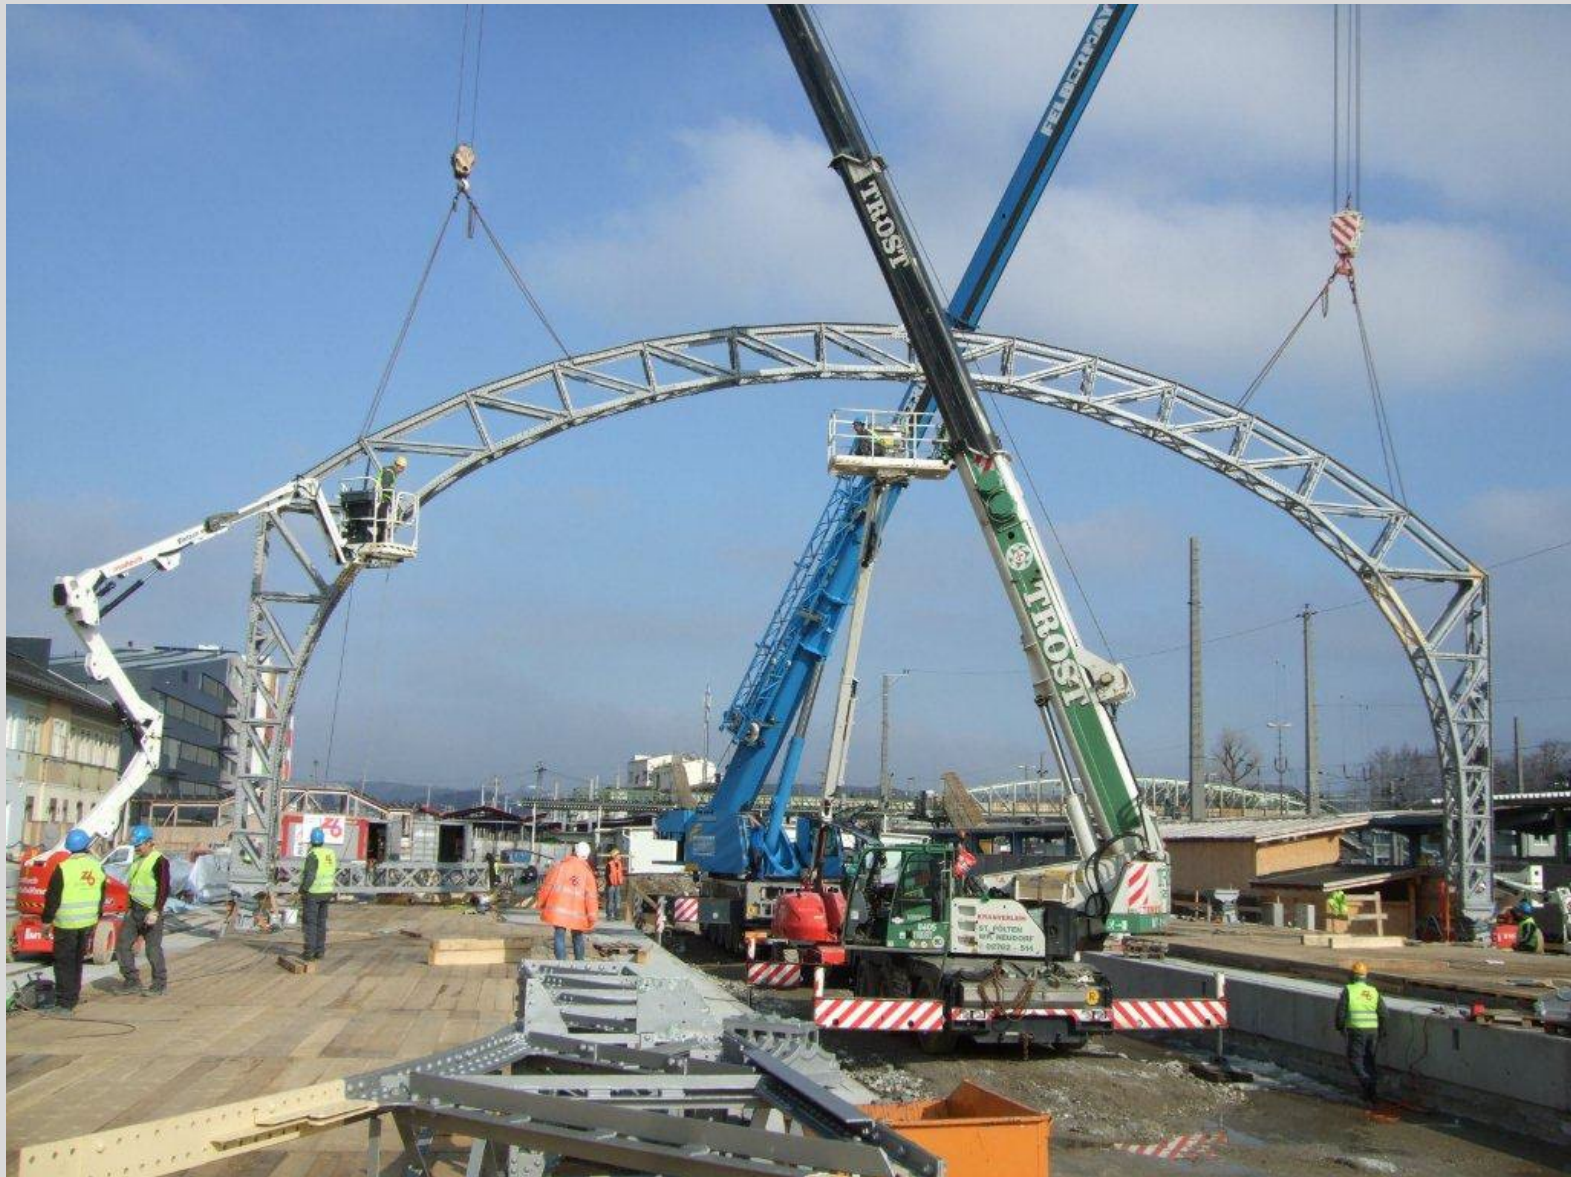
# Hauptbahnhof Salzburg 2011 Wiederaufbau sanierte Konstruktion

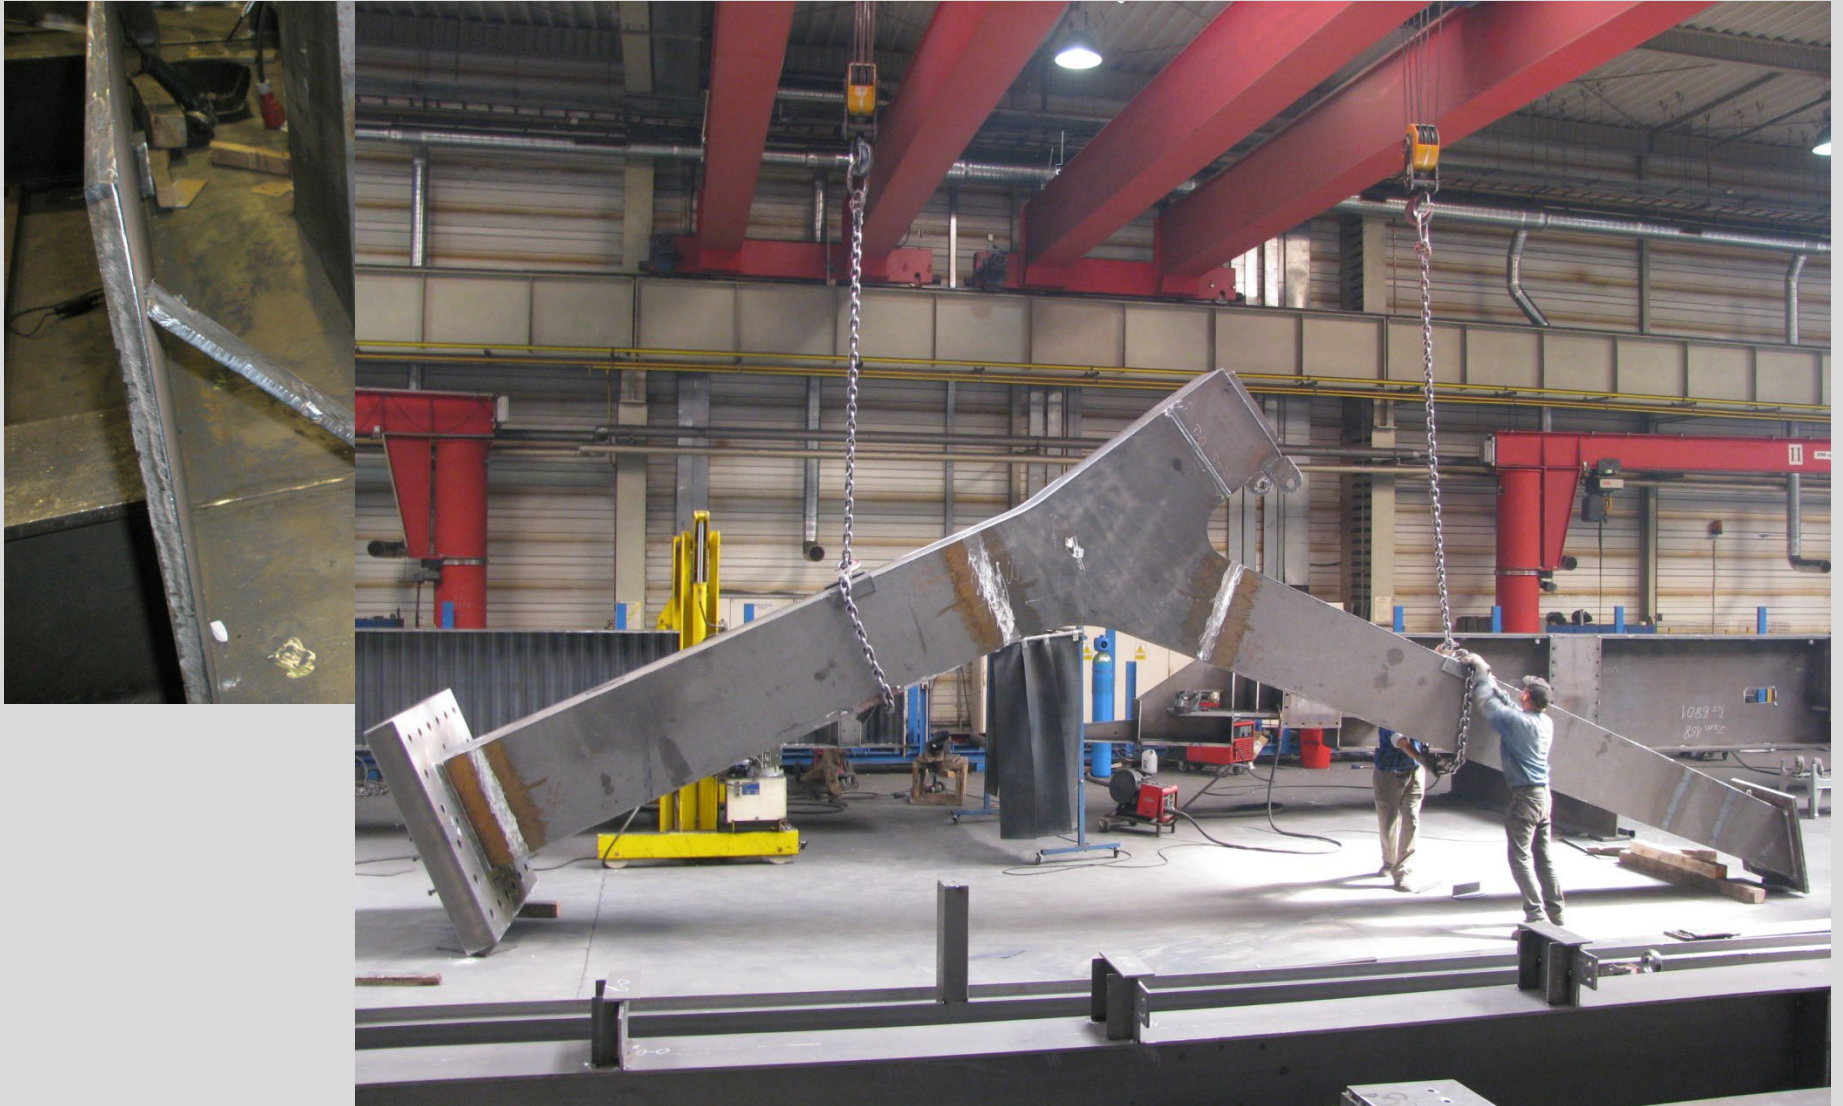
# Hauptbahnhof Salzburg Produktion der Stützen

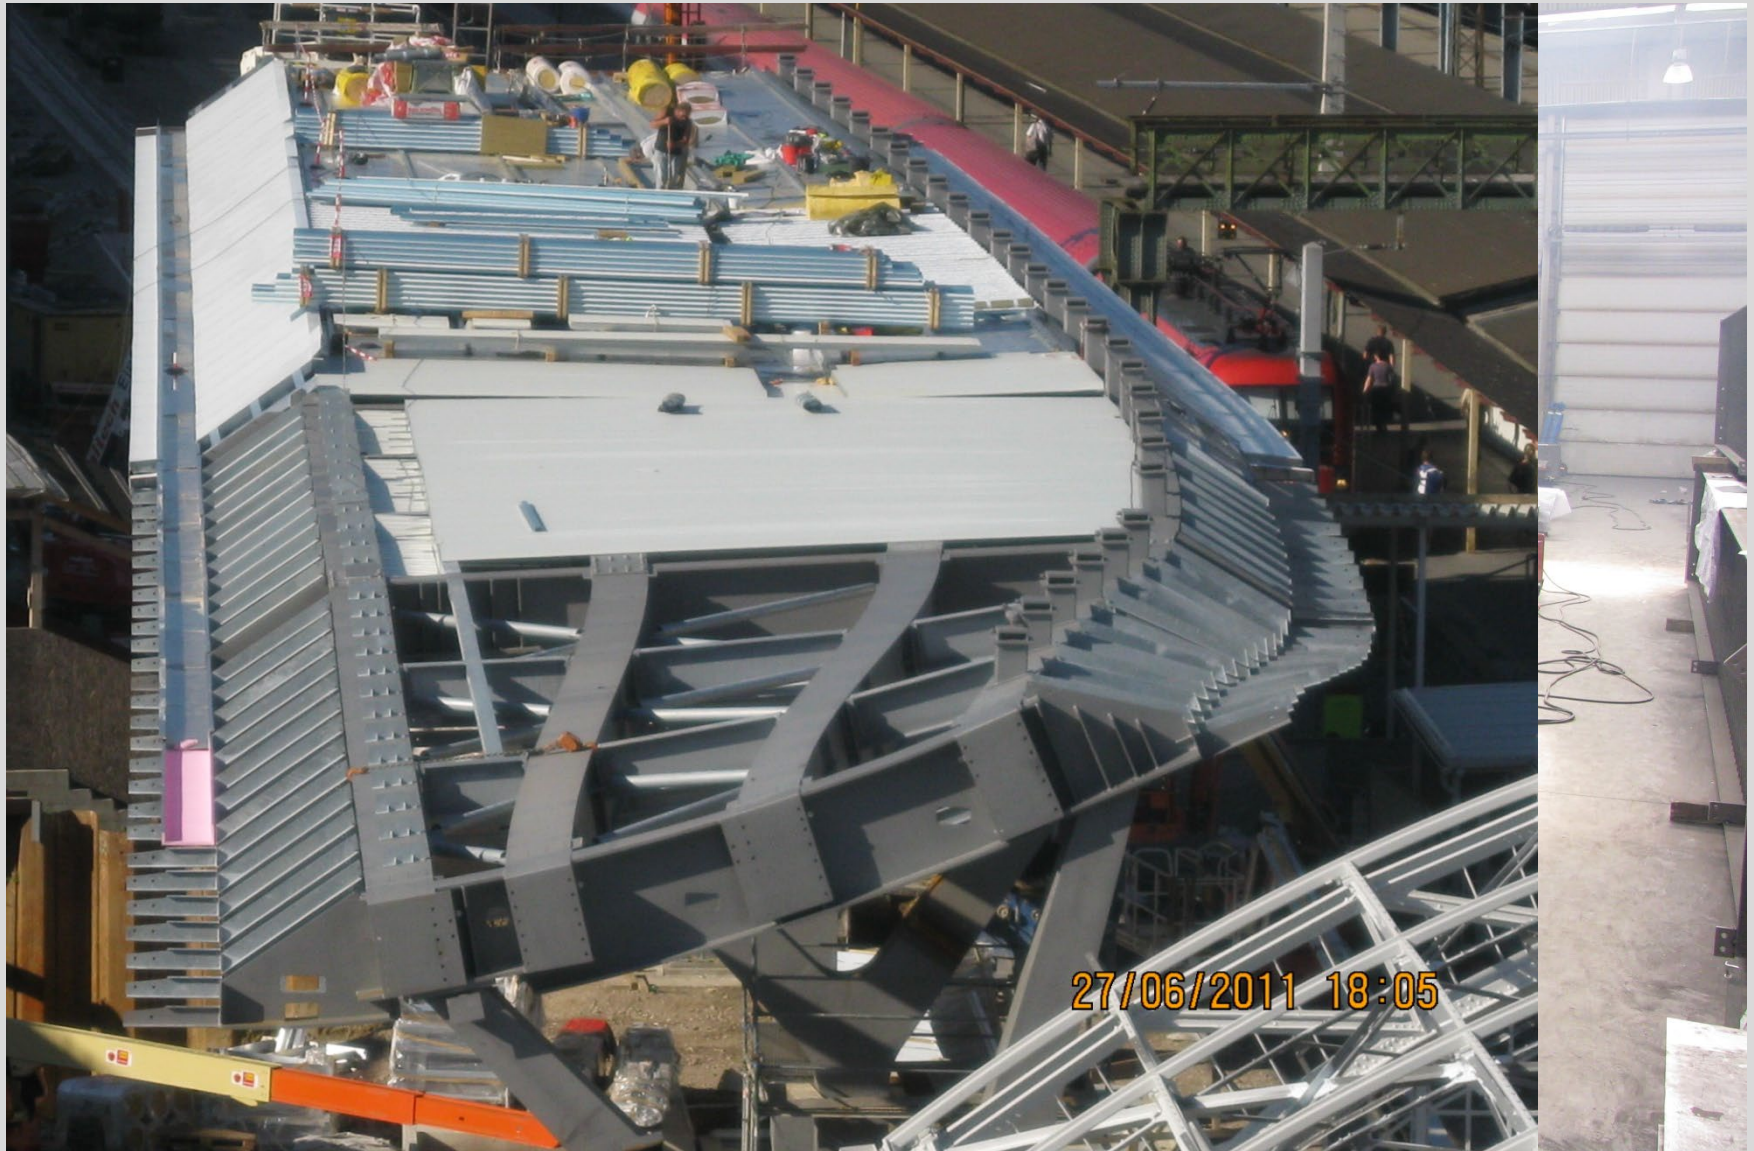
# Hauptbahnhof Salzburg Neue Bahnsteigüberdachungen gebogener Teil

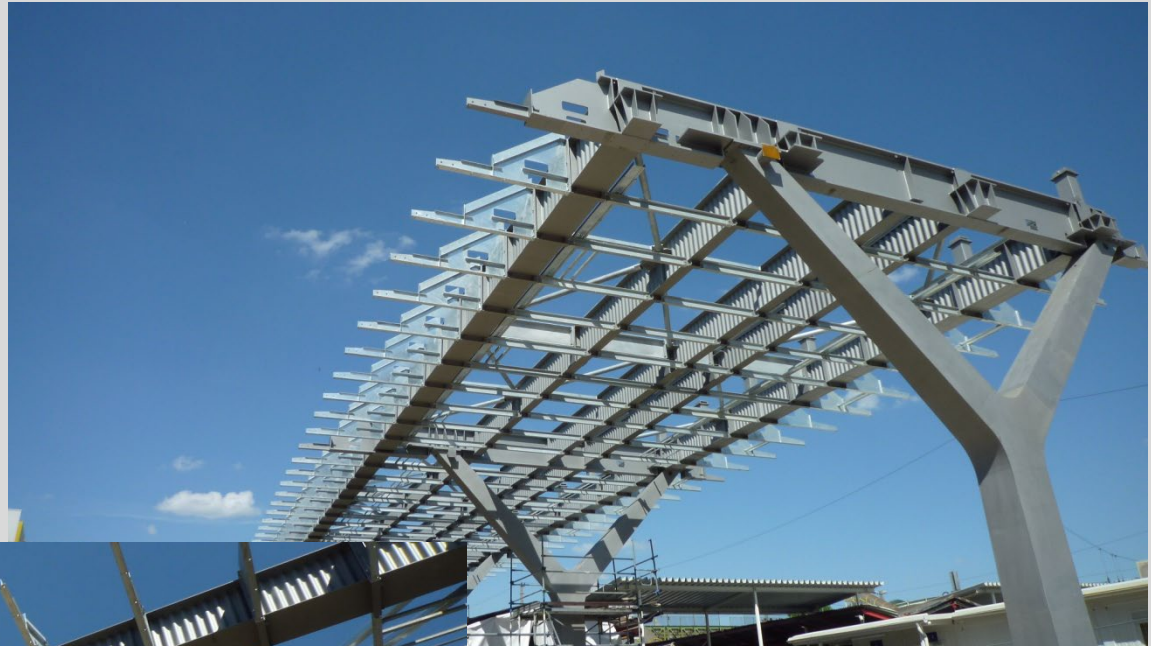
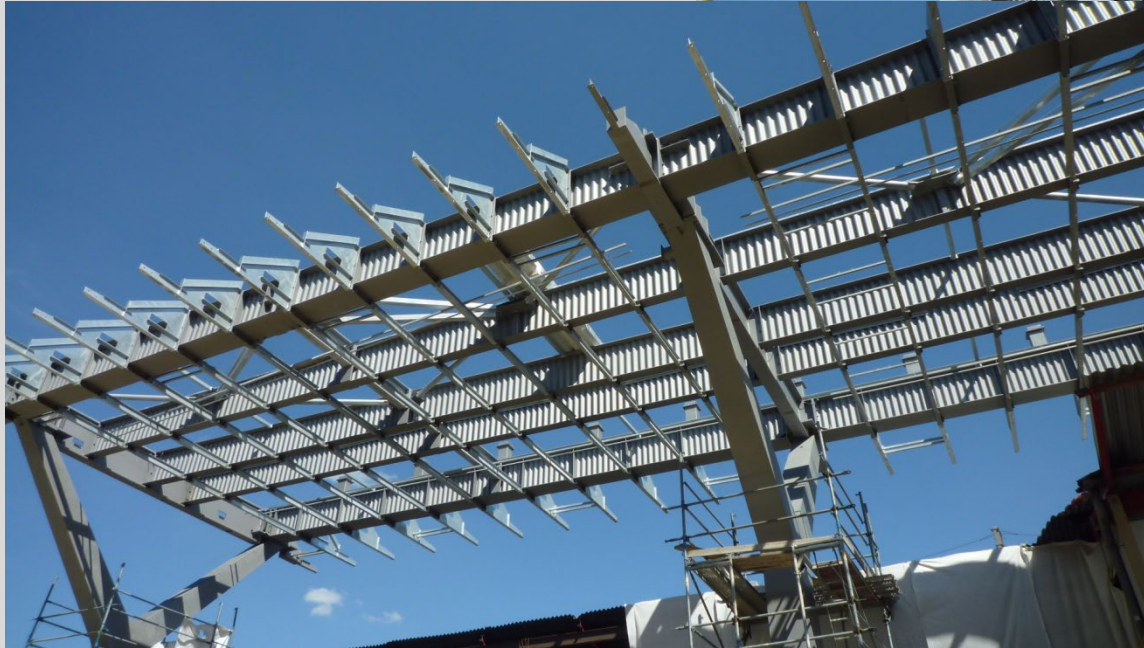
# Hauptbahnhof Salzburg Neue Bahnsteigüberdachungen gerader Teil

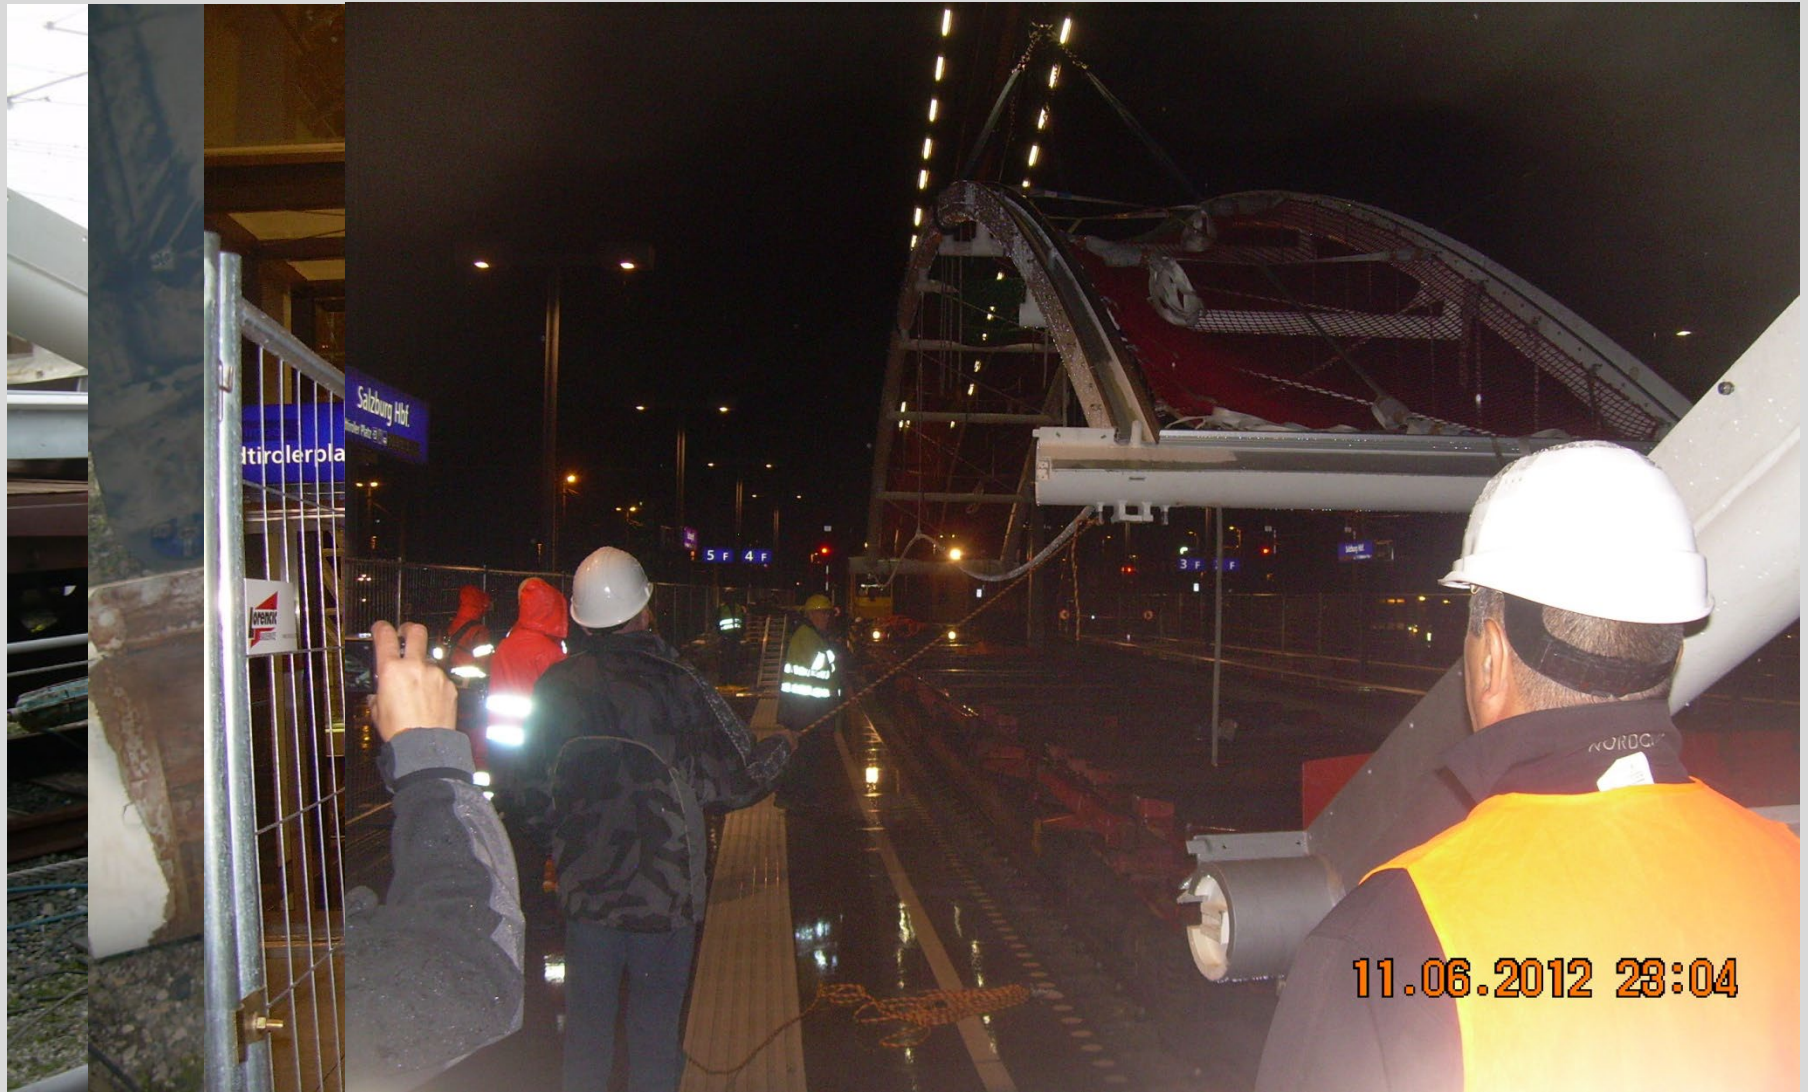
## Hauptbahnhof Salzburg Montage ETFE Foliendach A

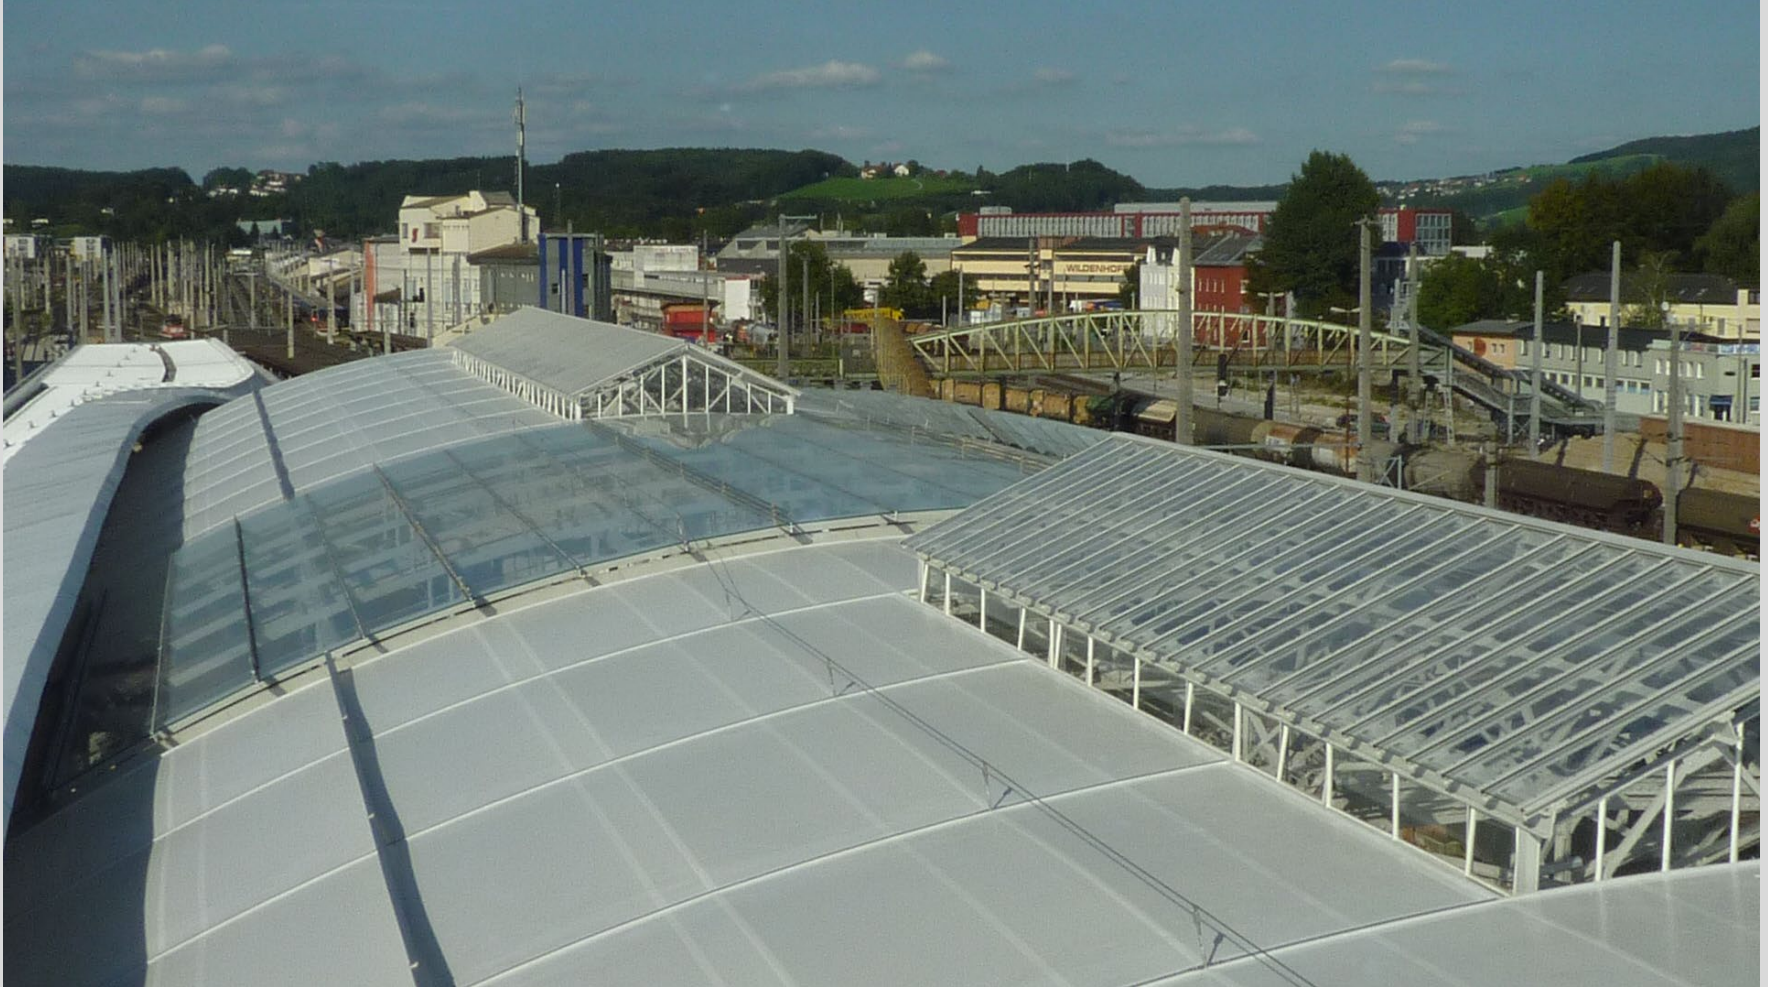
# Hauptbahnhof Salzburg 2011 fertiggestellte hist. Konstruktion
